高雄市 101 年度  
國家重要濕地保育行動計畫

永安鹽田濕地背景環境生物及  
社會長期調查研究與監測

總結成果報告書

申請單位：高雄市政府

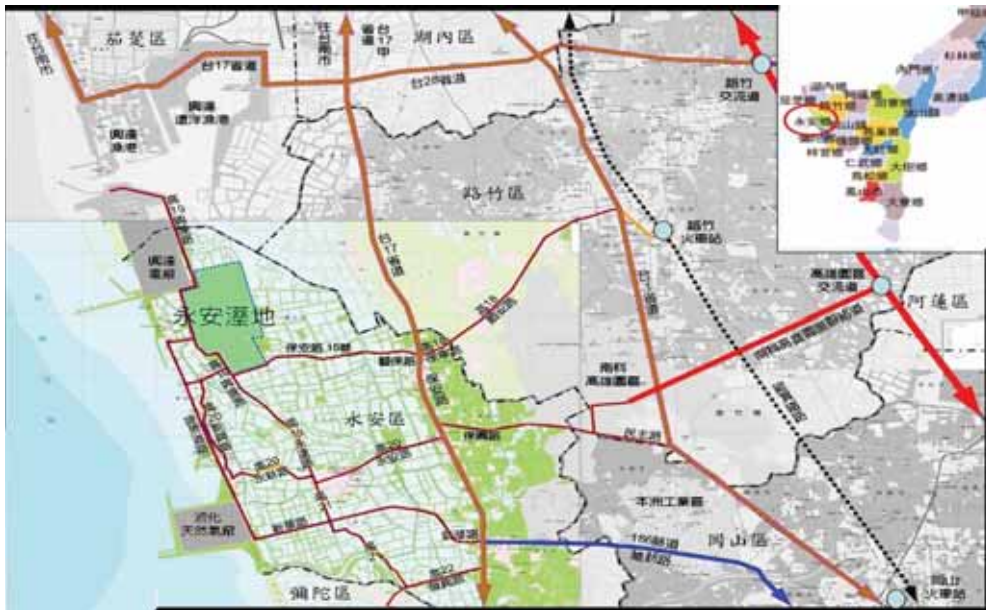
圖 1、永安鹽田濕地範圍圖

本濕地屬於海岸人為濕地，位於永安鄉西北側（圖 1），東起興達內海旁魚塭養殖場為界，南達新港國小鹽田分校旁魚池（鹽保路），西以鄉道高 19 為界，北至興達港牡蠣養殖場以內的舊鹽田地區，面積為 130.49 公頃，是原烏樹林鹽場的一部份。

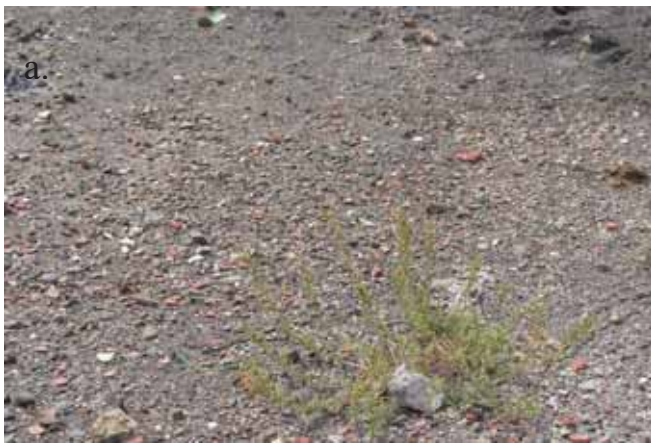
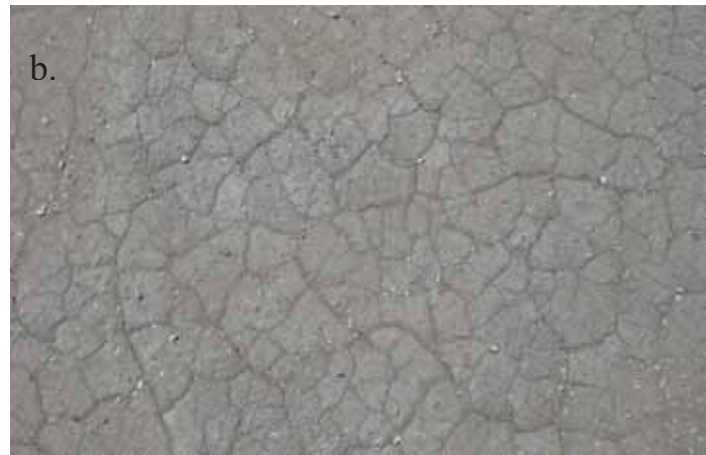
(3)土壤：為沙土及鹽土的組合(圖 3)，土質呈微鹼性，富含氯化鈉及硫酸鈉等可溶性鹽類。荒廢鹽灘鹽度極高，引水溝渠附近土地鹽度為 27 度左右，為紅樹林集中生長區域。

圖 3、永安地區土壤。 a.礫石土質，攝於第 4 區 b.黏土土質，攝於第 2 區

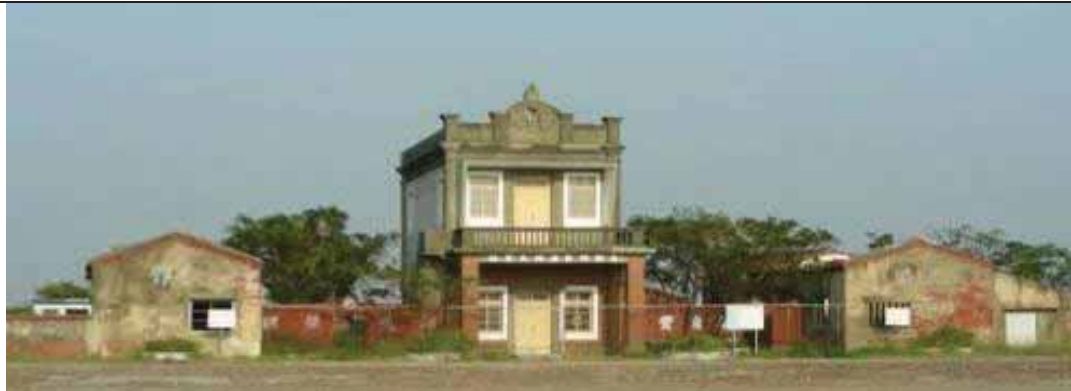
圖 4-1、風災前辦公室的與周邊環境。

鹽務辦公室為二層樓平屋頂建築（圖 4），兩側有倉庫，主體建築一層樓門廊為台灣洋樓式建築仿巴洛克式風格，正立面山牆中有渦捲紋及草葉紋組成的徽章飾，該徽章為烏樹林製鹽株式會社的標誌。鹽務辦公室平日暫無開放。

陳中和於 1910 年從張作舟手中承接鹽灘後，同年 6 月改組成「烏樹林製鹽會社」，1923 年改名為「烏樹林製鹽株式會社」。於 1946 年 1 月由臺灣省行政長官公署專賣局接收，並與原臺灣製鹽株式會社的鹽灘合併，統歸臺南鹽業公司烏樹林辦事處負責經營；同年 4 月，移歸臺灣鹽務管理局管轄，後於 1947 年 5 月 1 日，劃歸財政部中國鹽業公司，由臺灣分公司烏樹林辦事處接管，12 月再改組為中國鹽業股份有限公司臺灣分公司烏樹林辦事處。1951 年 4 月 16 日改歸國營，隸屬於經濟部資源委員會臺灣製鹽廠，1952 年因經濟部設立鹽業整理委員會，復改組為經濟部鹽業整理委員會臺灣製鹽總廠烏樹林辦事處，1953 年 7 月 16 日，與財政部鹽務總局烏樹林專員辦公室合併，改為財政部鹽務總局臺灣製鹽總廠烏樹林鹽場。1971 年 1 月，因鹽務總局撤銷，改名為財政部臺灣製鹽總廠高雄鹽場，至 1981 年再改隸經濟部，同年由台灣電力公司購置，台電公司民國 95 年進行整理修建。後因 88 風災，建物有部分毀損，故於 99 年台電又再一次進行維修工程，主要修復辦公室左右 2 側的構造，並種植草皮美化。

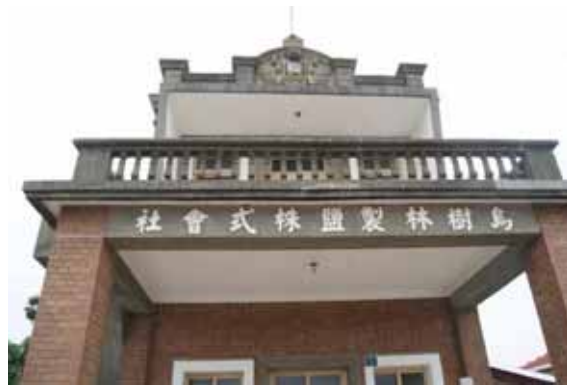
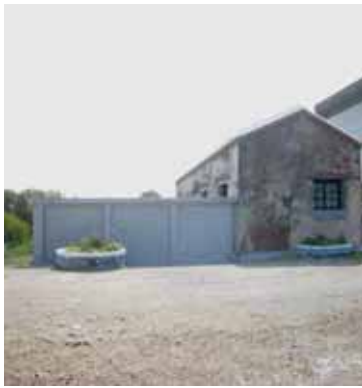
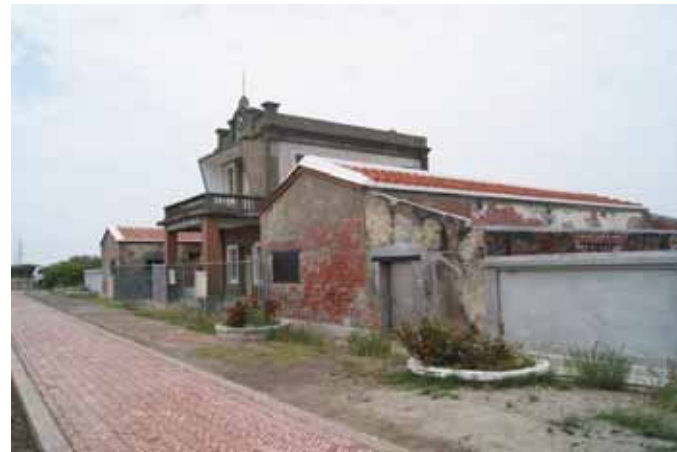
圖 4-2、修復後的鹽田辦公室與 2 側建物，原本是磚牆，後來均用水泥重砌。

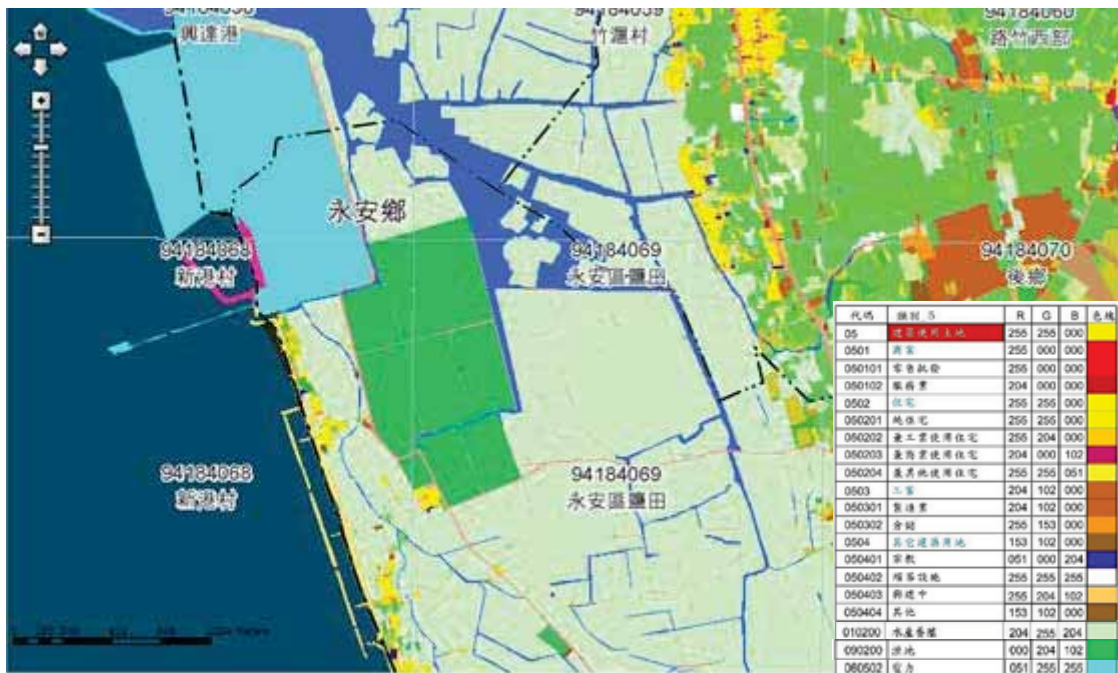
圖 5、永安鹽田濕地及其周邊土地利用概況

永安鹽田濕地周邊的土地（圖 5），濕地西北方為興達發電廠。住宅用地集中於發電場後方及沿海地帶，因此發電廠及沿海地帶都設有海堤及離岸堤來保護居民安全

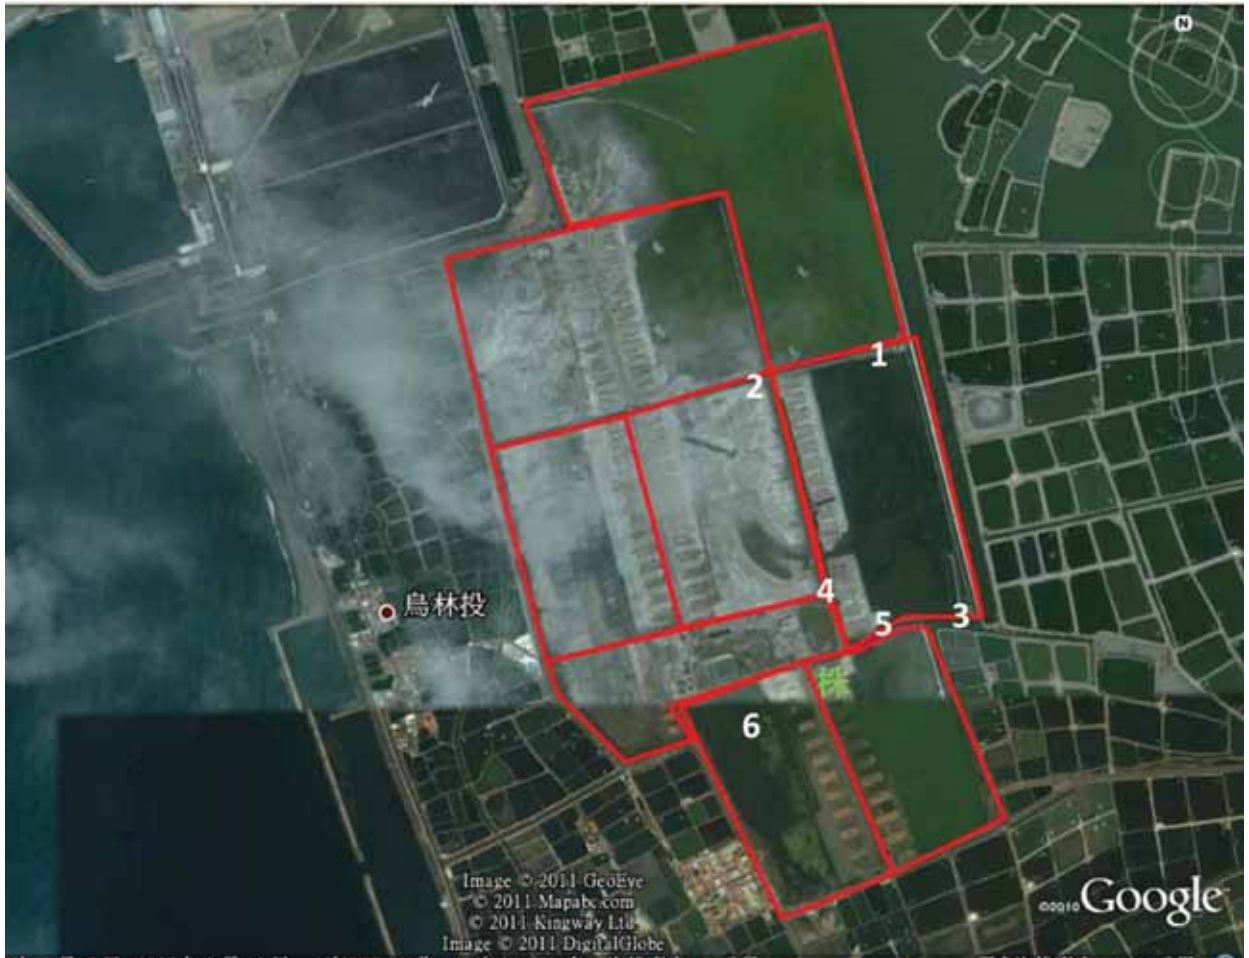
圖 11、6 個水質採樣點

根據永安濕地內的進出水口，以及各池間的水道位置，共設置 6 個採水點（圖 11），各採水點及其周邊環境可詳見圖 12。

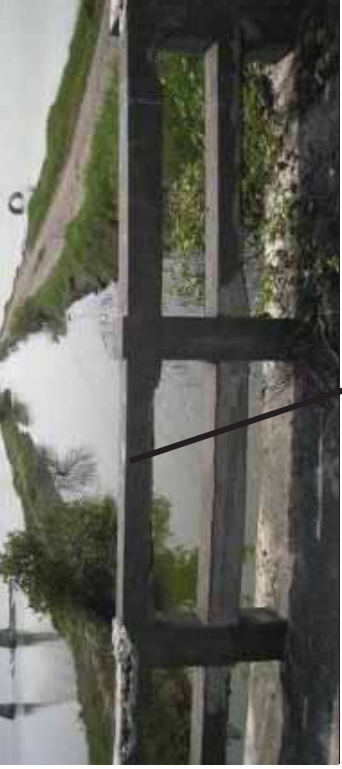
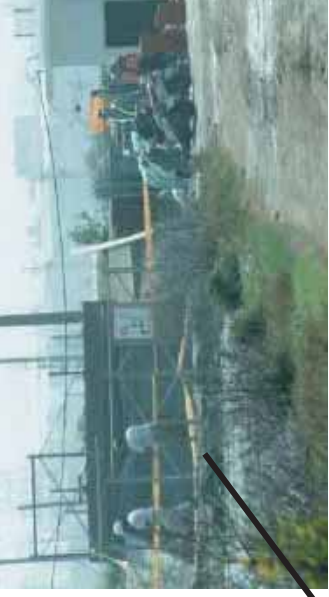
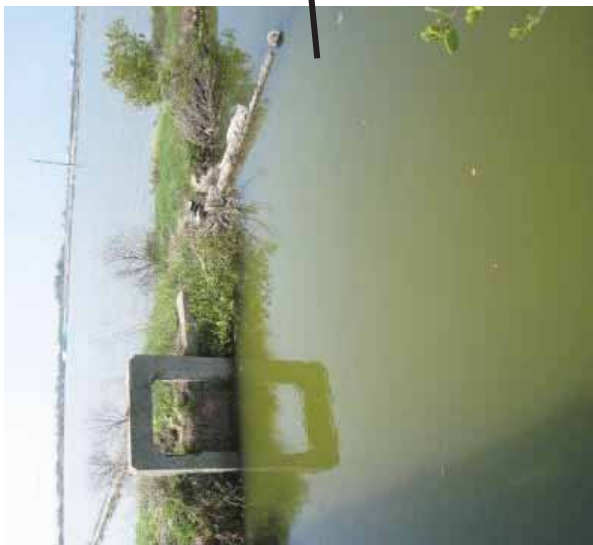
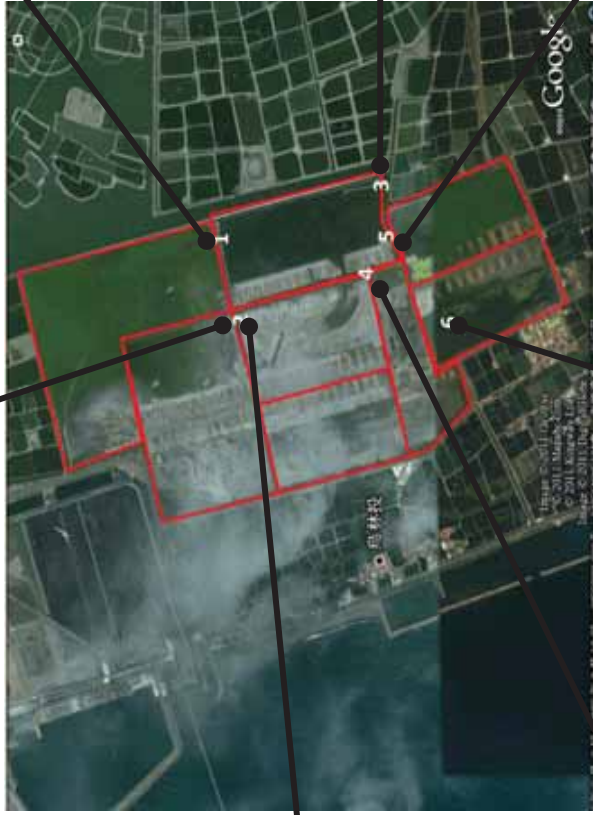
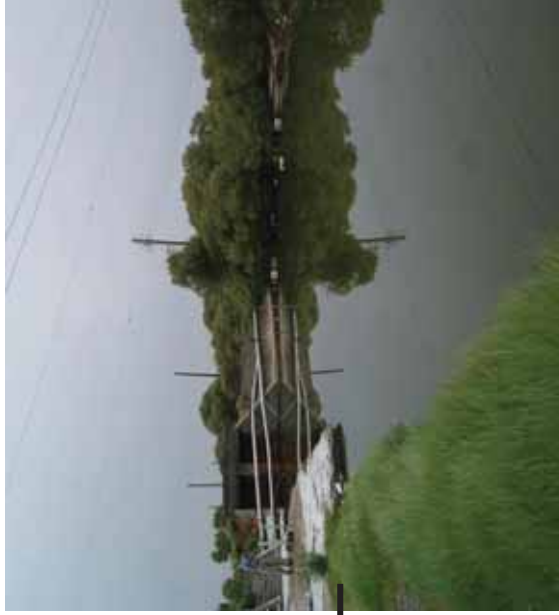
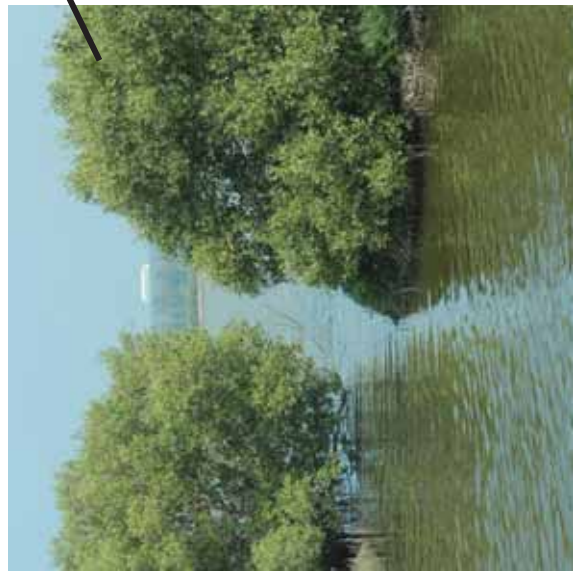
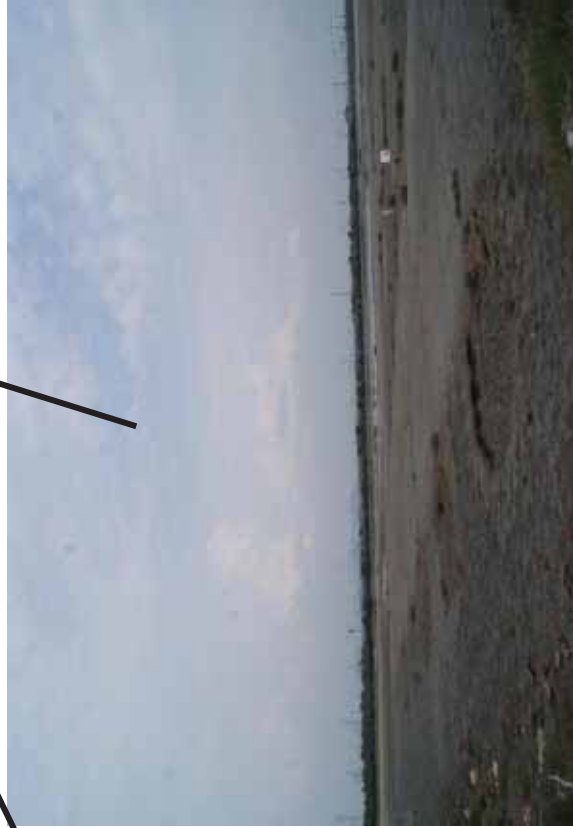
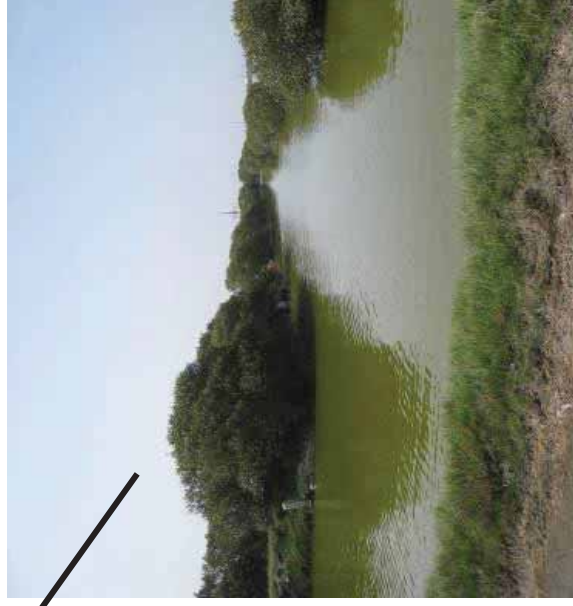
處橋梁，有水匣門，目前為關閉狀態。(面

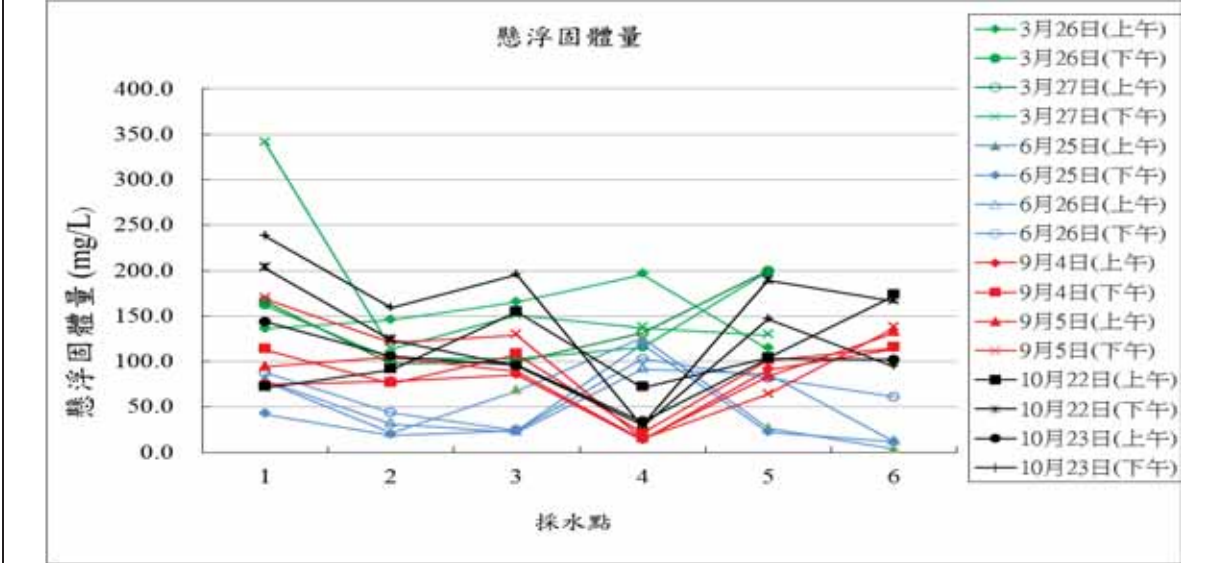
由於永安濕地的水體小且屬於靜止水域，因此水溫、溶氧量及二氧化碳含量等環境因子，較易受天氣影響（如日照強度或是風速）、環境及季節變動的影響，水質狀況的季節變化極大，比對第四季水質間的差異（圖 13），永安鹽田濕地的 4 季水溫平均相差  $8.8^{\circ}\text{C}$ ，主要是因為第三季為夏季末，氣溫較第一季的冬季高，測量當天氣候晴朗，太陽照射量大，造成水體溫度高；鹽度與導電度具有正相關性，且其變化量也很大(樣點 4、樣點 6)，在同一季內不同樣點就有 30 % 的鹽度差異，某些樣點甚至測出鹽度為 0‰，且導電度也很低的現象，推測應為該地水體在完全乾涸之後，降雨累積在該處又馬上採水而得。而第二季和第三季為雨季，鹽度相對於另外兩季低，且第二季採樣時間適逢輕度颱風泰利過後，6/20 高雄累積雨量達 100mm(中央氣象局)，樣區內積水，相對的也使鹽度降低，使兩個測值均較第一季和第四季低。pH 值從 4 季的數據來看，永安濕地屬於中性偏鹼，但變動程度非常顯著，其中第 1、5、6 採水點最為明顯，顯示該處水體受環境及氣候影響非常大，且在第 3 採水點有 PH 值超飆的現象，而該處由第三季開始有工程施作，推測工程大量挖掘土壤和填補石塊沙袋的動作可能造成水體汙染(圖 15)。至於濁度及總懸浮固體，不論是第一季還是第二季，2 者的趨勢有一致性，分別在第 1、4、5 採水點較高，可能與這 2 處的採水點，均位在水道的交接處，且樣點 1 設有抽水站，擾動情況及混和作用旺盛所致。

圖 13、永安濕地四季各項水質分析圖，綠色為第一季，藍色為第二季，紅色為第三季，黑色為第四季。

綜合來說，樣點 3 及 5 的氨氮、 $\text{BOD}_5$  濁度及固體懸浮量偏高，且樣點 5 的氨氮在第三季飆升，顯示水質很差，此兩樣點為三個水道匯集的終點且無對外出口，目視該處也常有垃圾或死亡的鳥類、魚類堆積，可能是導致水質惡化的原因，另外，該處的工程施作，導致水流被截斷水體無法進行流通交換而變為死水，推測也是水質惡化的原因之一，值得注意的是第 3

季及第 4 季採水點 4 的 BOD 值皆很小，顯示水中有機物非常少，水質非常乾淨，推測應為雨水匯積而成(圖 14 b.)，此現象與下述昆蟲調查顯示，棲息於淨水域之昆蟲增加的情形相符。

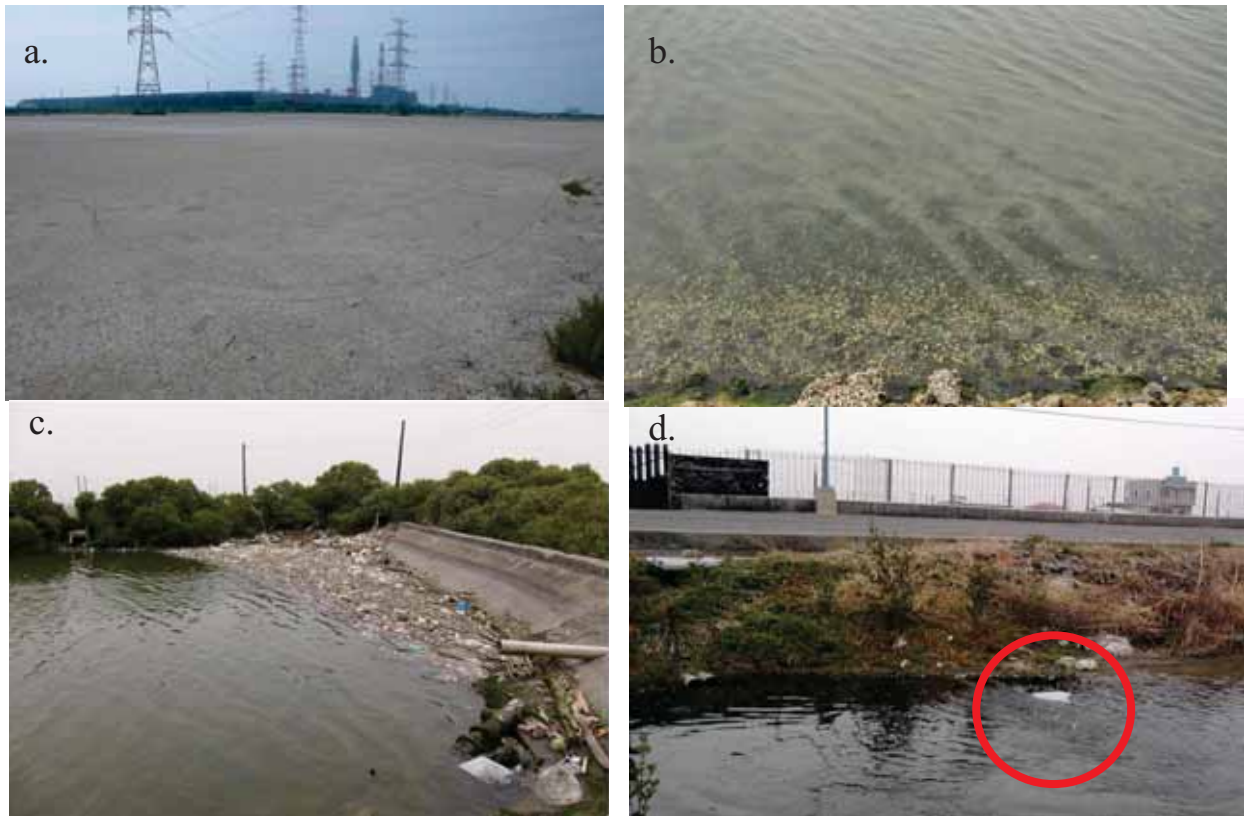
圖 14、永安濕地內水體環境。a. 地表水主要為雨水積水而成，水位受雨量控制而不固定，長時間沒有降雨即造成樣區地表乾涸。b. 蓄積的雨水，水質清澈見底。c. 區內和外界興達內海無相通，因此可見多處渠道終點堆積垃圾及動物屍體。d. 濕地周邊漁塭排放水，直接排放入樣區 7 內(紅色圈起處)。

由 4 季的結果分析再參照地面水體分類及水質標準--海域地面水體(表 3) 與環保署河川污染程度指標 (表 4) 顯示，永安濕地的水質屬於丙級用水，適用環境保育。污染程度屬於中度至嚴重污染。永安鄉烏林頭段區域排水，主要靠北溝大排及舊永安鹽田部分蓄水。北溝大排集流面積 527 公頃，排水長度 4450 公尺，溝底平均高程-0.36 公尺，尖峰流量 54.8cms，以東南向西北流向為主。主要地表水為家庭污水、魚塭排水及天然雨水。廢棄鹽田區引水渠中的水及魚塭區排水道的水與外海並沒有直接的相互接通，有的會直接排入濕地內(圖 14c. d.)，是目前鹽田區內水質惡化的原因，但少數區域仍有雨水匯積而成的乾淨小水塘，水清清澈見底(圖 14 b.)。

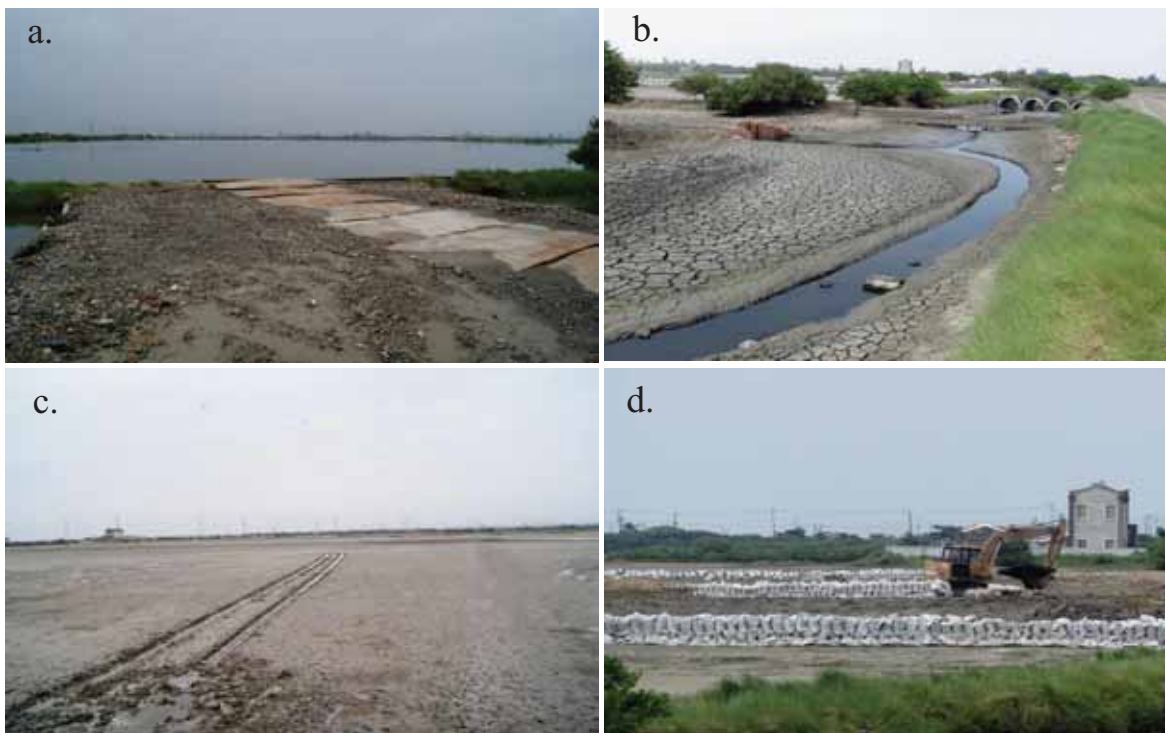
圖 15、濕地內樣區 7 施工情形。a. 填補溝渠鋪設鐵板，造成水流截斷。b. 截斷後的水流乾涸 c. 挖土機的胎痕 d. 挖土機開入樣區 7 內進行沙包填補。
