3-5 水文監測成果

3-5-1 水文監測點選定

高枋縣名聞鄉公所
名間鄉新街國家重要溼地保育發展計畫(101 年度)

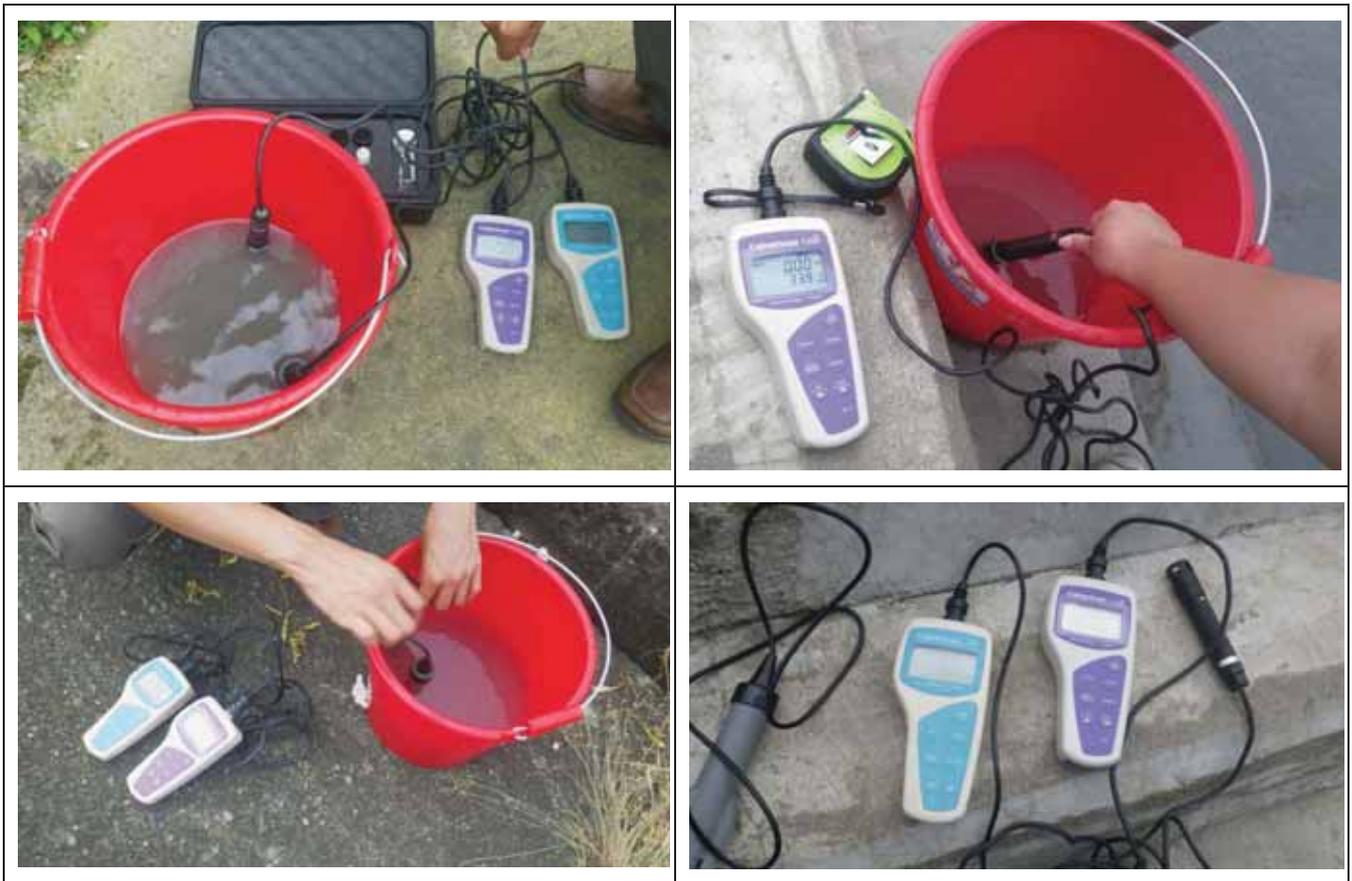
圖 3-15 Cyberscan DO100 攜帶型溶氧量監測儀器

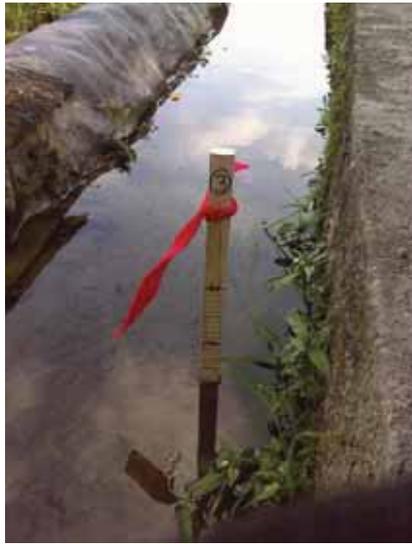
水位監測

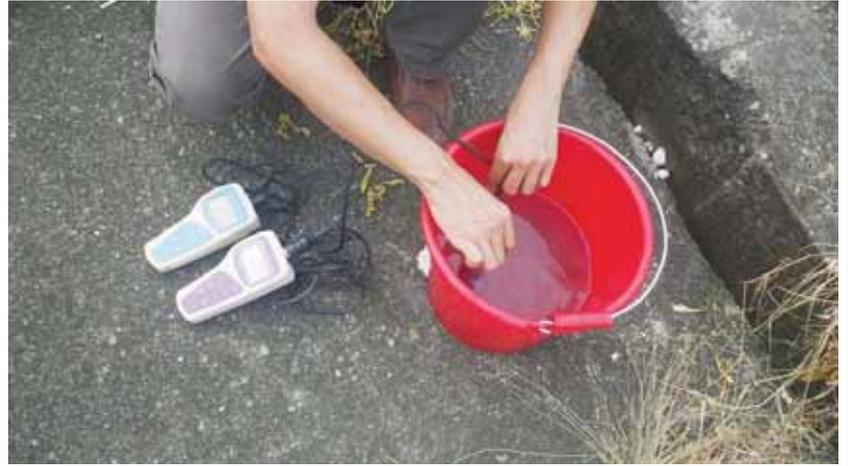
PH 值&導電度及溶氧量監測

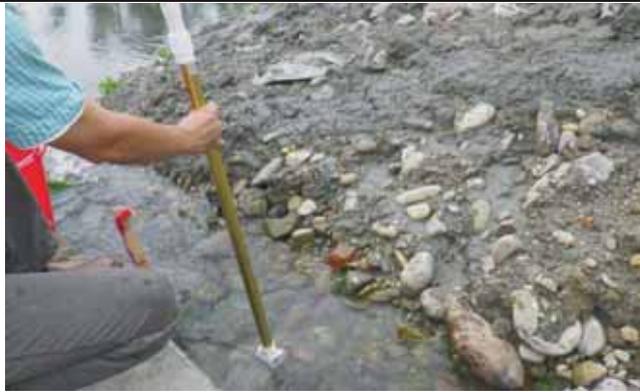
流速監測

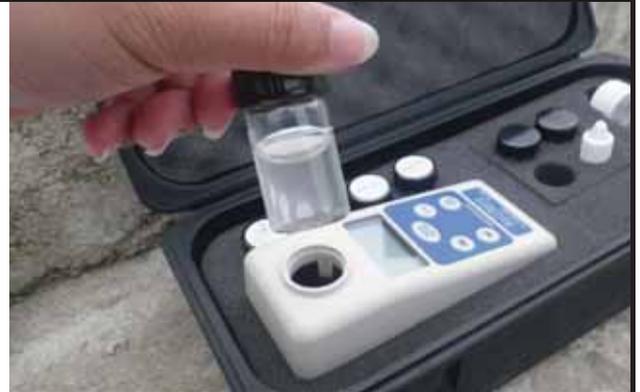
濁度監測

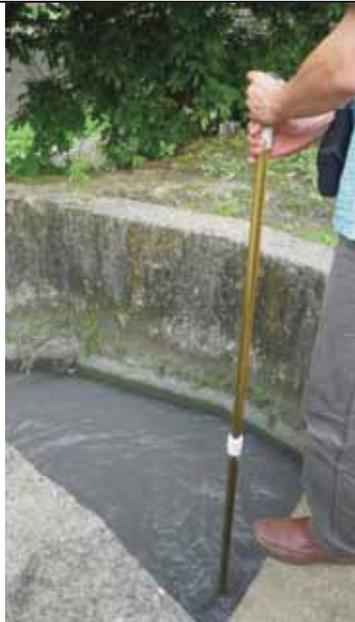
流速監測

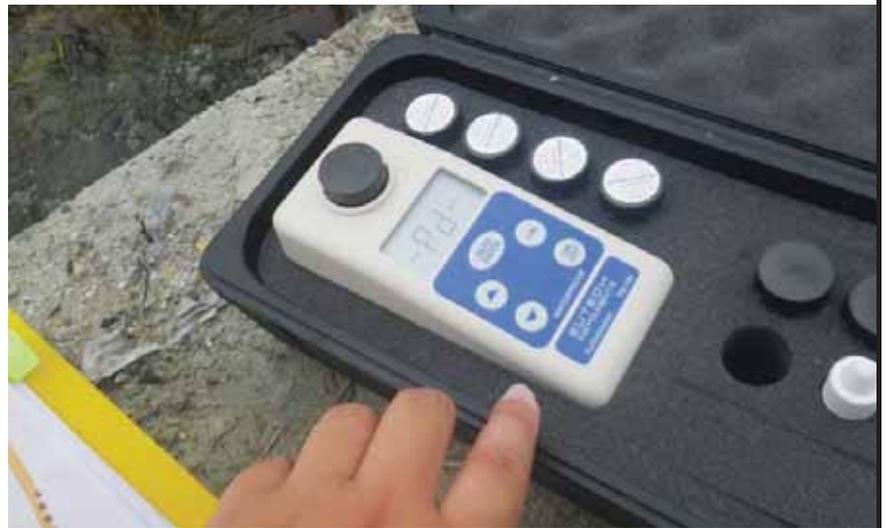
濁度監測

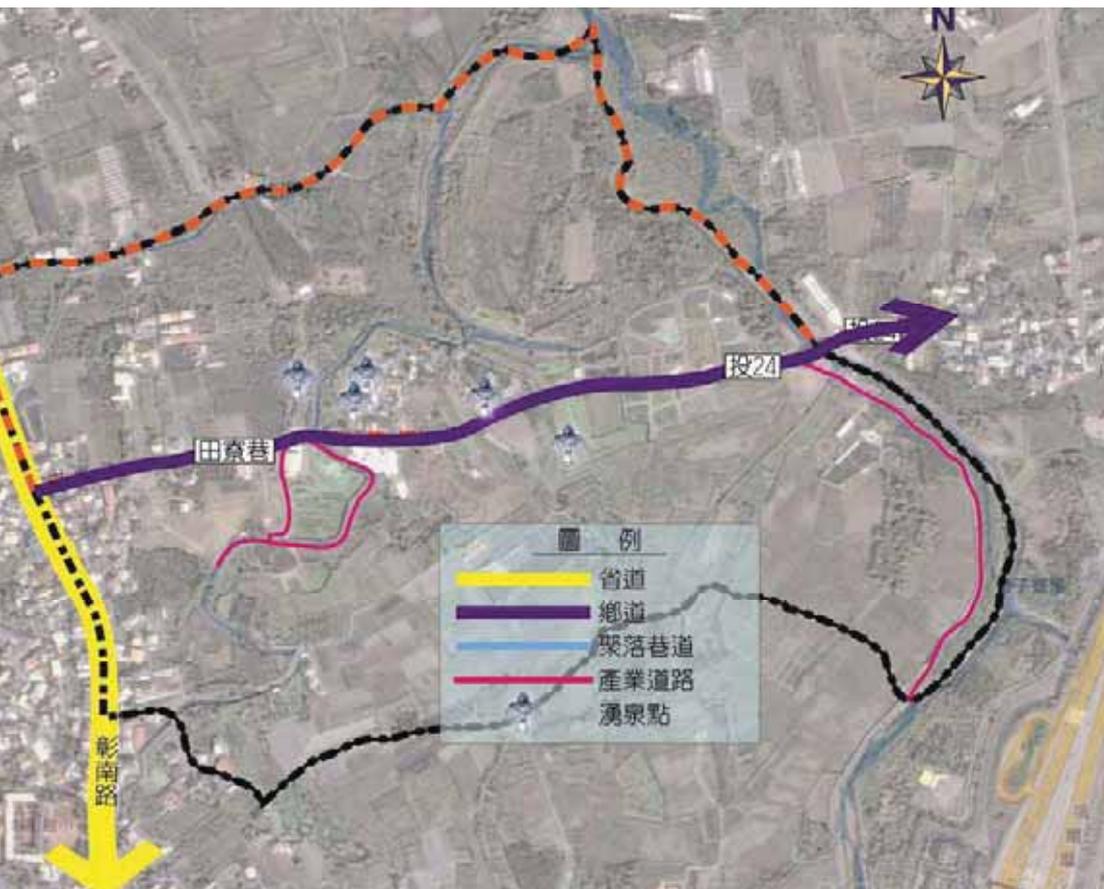
查到可以直接觀看到的湧泉有以下五處，如下圖：

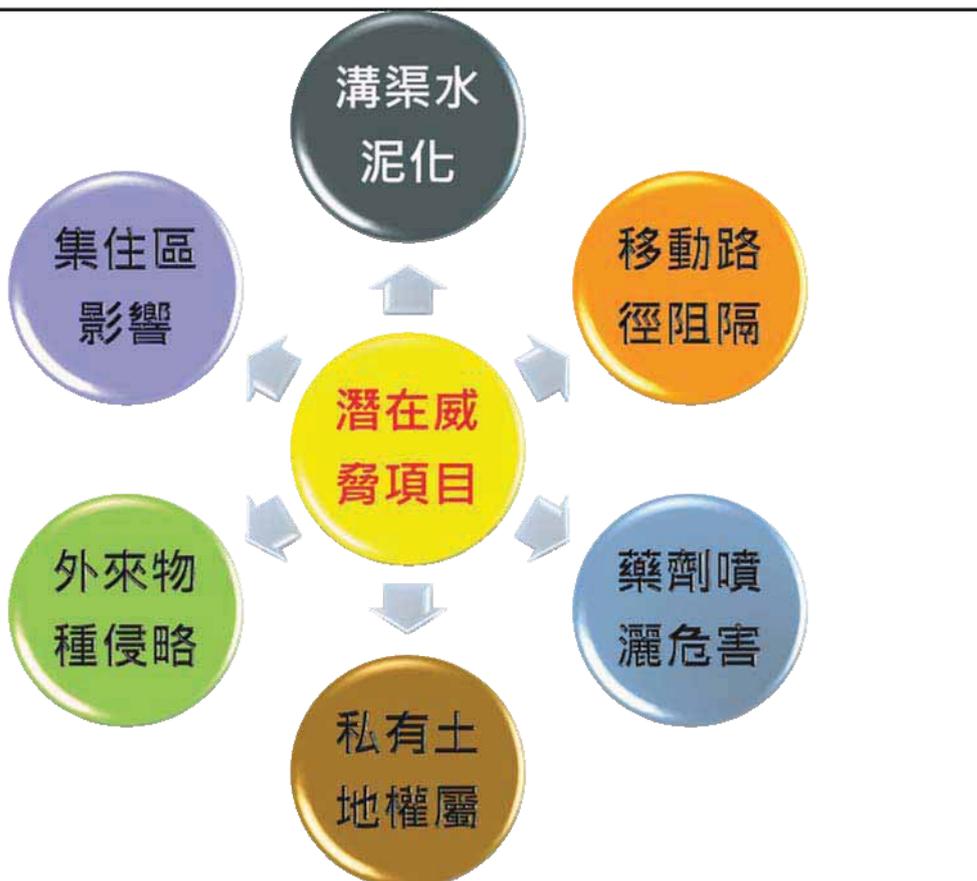
圖 4-16 新街濕地潛在威脅要素圖

範圍內幾乎全為水泥化溝渠

是造成新街濕地生態環境被破壞、原生棲息物種滅絕的原因，而新街濕地因溝渠過度
平為水泥化溝渠，魚蝦貝類無法躲藏產卵及放流水快速流失，無法涵養地下水源 等
都是地方上需要好好努力改善的潛在問題。
