摘要

本計畫研究之新竹縣竹北蓮花寺溼地（以下稱爲本溼地），爲全臺灣食蟲植物自然分佈的種類和數量最多之處。除此之外，一些瀕危或稀有的伴生植物，如水莎草、點頭飄拂草、蔥草等也出現在本溼地內，由此可以突顯出本溼地的生物多樣性的特色。

今年 (2010 年)的工作主軸放在對整個棲地環境作完整及深入的調查，包括全區水文動態、水質變化及土壤特性等方面。希望能掌握對整個棲地環境的現況，且對未來對整個棲地的管理與維護也會有很大的幫助。

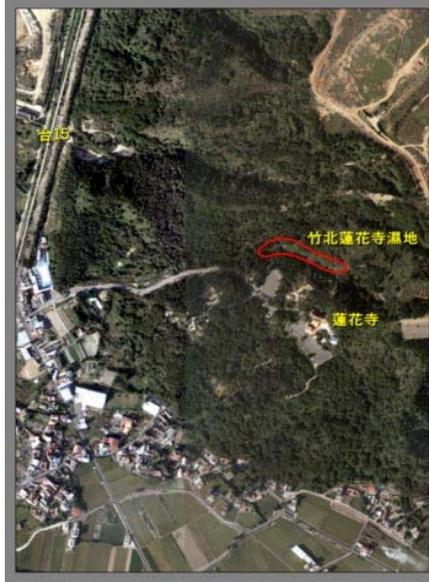
圖 1-1 蓮花寺溼地空照圖

蓮花寺溼地 (參閱圖 1-1) 因緊鄰蓮花寺寺廟而得名，它位於竹北與新豐交界的鳳鼻尾山系，由南寮沿台15線西濱快速道路北上7公里進入鳳鼻隧道前右轉，即可到達。此地位於湖口台地南緣，聳立於新竹平原的北端，位鳳山崎山系的最西緣 (圖 1-2)，距離臺灣海峽不到 1 公里，當地植被不乏海濱植物像是林投、海棗，可見受海風影響很深。

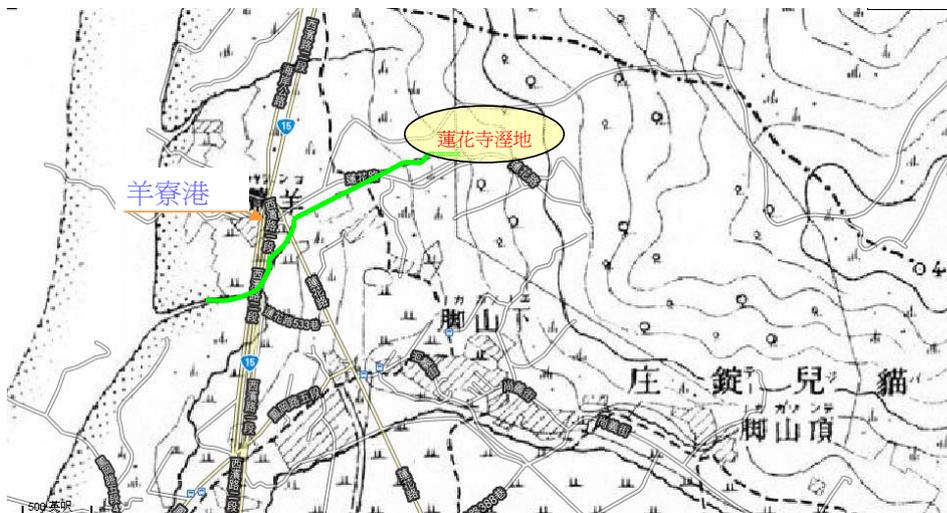
圖 2-1 由臺灣堡圖看一百年前蓮花寺附近區域

圖 2-1 和 2-2 為貓兒錠地區的臺灣堡圖及圖例，可見在日據時代的本地區，都是雜木林。把臺灣堡圖套入今年完成的地形測量圖（中間綠色區塊為蓮花寺溼地的區域），參閱圖 2-3，可以看到最明顯的差異在海岸線外移，以及蓮花寺溼地右邊黃土區為戰車靶場。

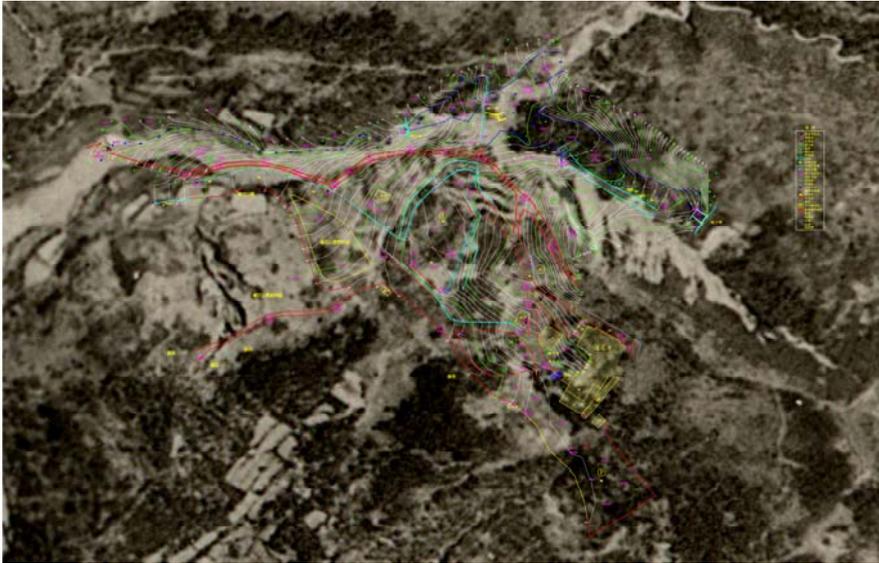
圖 2-4 蓮花寺溼地測量圖與民國 37 年 (1948 年) 的空照圖互相套疊之結果

將民國 37 年 (1948 年)坑子口地區空照圖與現在的繪製之地形圖互相套疊，可以清楚看到陷谷草澤區屬於羊寮港溪的上游，而羊寮港溪中游流域寬闊的兩岸，現在已長滿了雜木林，羊寮港溪下游已變成大水溝。資料取得來源：原件典藏單位：工研院綠能所；資料數化單位：中央研究院人社中心地圖與遙測影像數位典藏計畫。

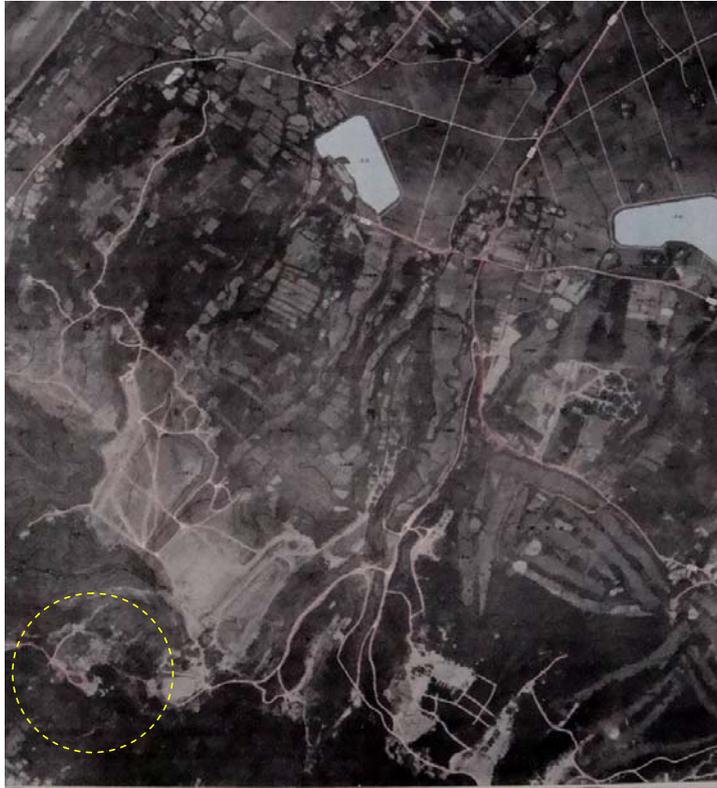
圖 2-5 民國 68 年 (1979 年)坑子口地區空照圖

民國 68 年 (1979 年)坑子口地區空照圖，參閱圖 2-5，雖是黑白但仍很清楚。圖中黃色圓圈內就是為蓮花寺溼地的範圍，溼地的右上角光禿禿的一片就是現在戰車的靶場，到溼地的蓮花路路形已經可以清楚看到。

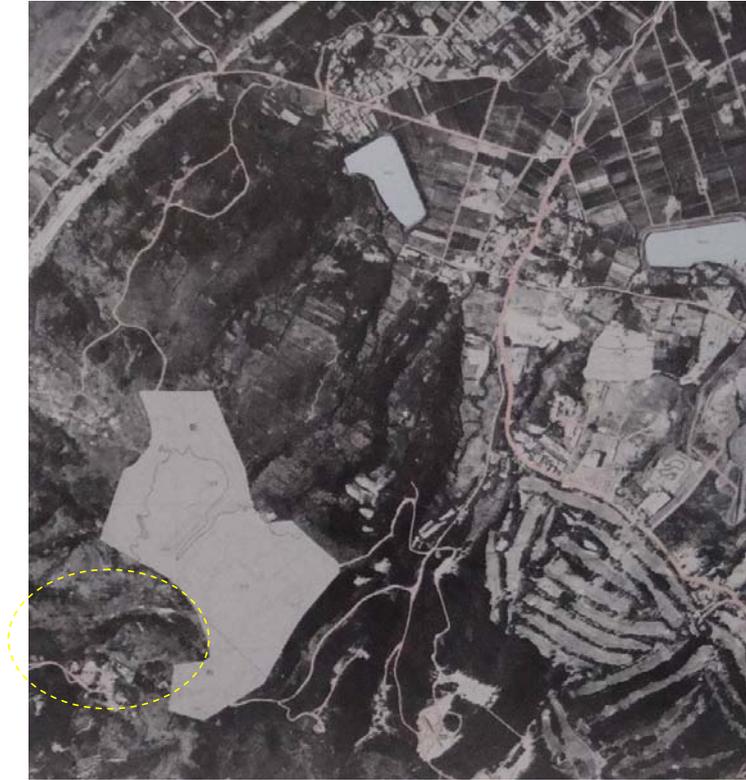
圖 2-6 民國 83 年(1994 年)坑子口地區空照圖

民國 83 年 (1994 年)坑子口地區空照圖，參閱圖 2-6，雖是黑白但仍很清楚。圖中黃色圓圈內就是為蓮花寺溼地的範圍，溼地內的大停車場已標示在空照圖上，附近區域的雜木林面積已在逐漸減少。

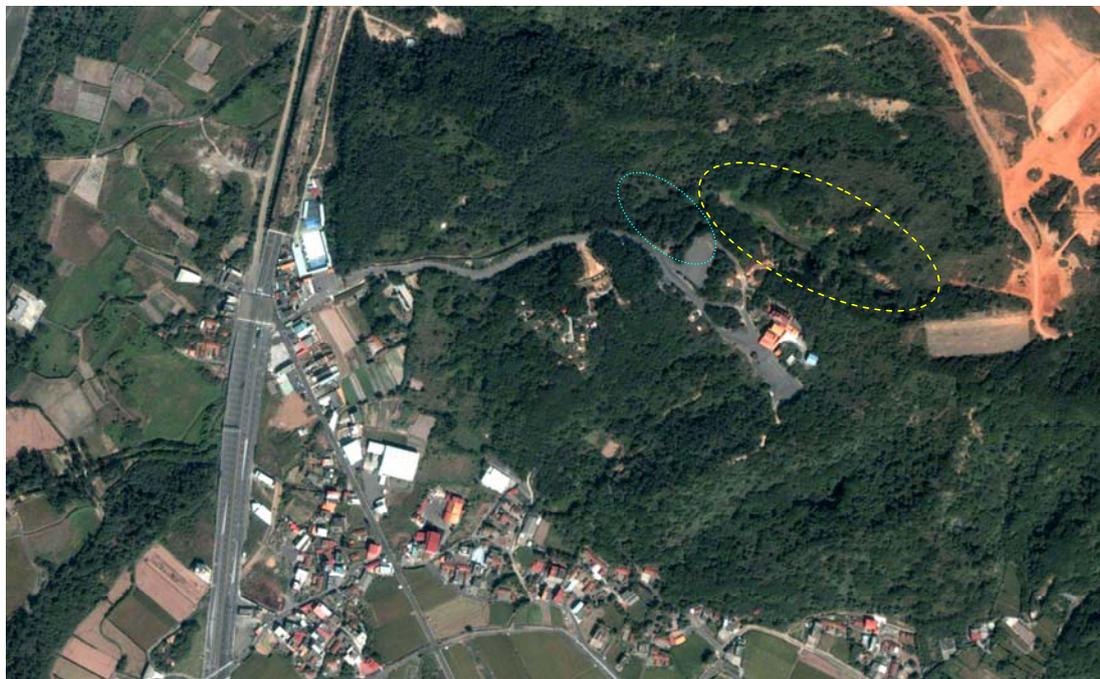
圖 2-8 民國 99 年 (2010 年)坑子口地區空照圖

民國 99 年 (2010 年)坑子口地區空照圖，最近本區的照片，參閱圖 2-8，黃色圓圈內就是為蓮花寺溼地的陷谷草澤區，淺藍色圓圈則是停車場下沙地，與停車場在未開發前同屬食蟲植物最主要的棲地。

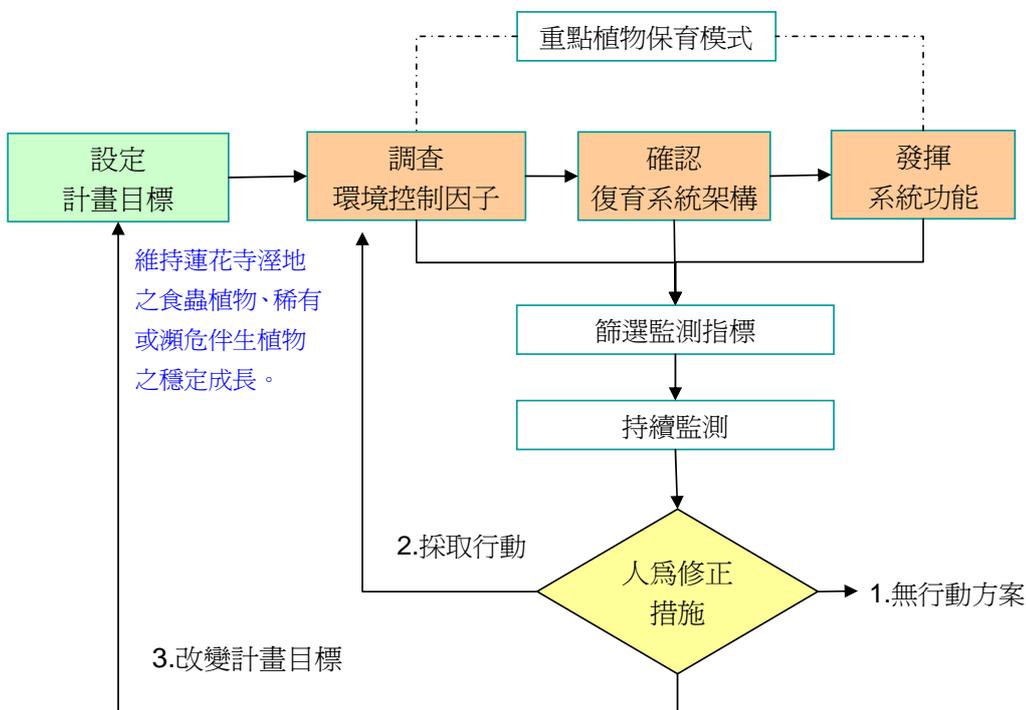
圖 3-1 蓮花寺溼地保育計畫流程圖

蓮花寺溼地曾經遍佈食蟲植物，也有各種稀有或瀕危的伴生植物生長於此，顯然在此區域的土壤內也會蘊藏許多這些植物的種子。只要環境條件恰當，這些種子該可以順利萌發；反之，若環境條件已改變，即使萌芽出來，植株也無法順利長大，很快地就會枯萎死亡。所以積極做植物保育之前，對於原棲地之相關環境因子的調查與掌握，也就變得十分重要，所以今年的保育工作除了原物種之復育外，也持續進行水質調查，並加上土壤分析等棲地相關因子之測量，其整體之計畫如圖 3-1 所示。

1. 設定計畫目標：維持蓮花寺溼地食蟲植物及稀有或瀕危的伴生植物穩定成長。
2. 調查蓮花寺溼地之環境因子
 - (1). 物理性因子：包括溼地的地理特徵、地形的高程與坡度、地下水的高度、該地區的氣象等等。
 - (2). 化學性因子：分別測量溼地之水及土壤之化學因子，包括溼地水源的 pH 值、導電度和溶氧等，以及土壤的質地、pH、濕度和有機質等。
 - (3). 生物性因子：諸如該地區活動的動物和植物的種類與數量、分布位置等等。
3. 復育系統架構：復育系統結構應包括原本的天然結構與人工設施。像是本溼地陷谷草澤區南邊有蛇籠堆疊而成的坡坎，可防止南面邊坡的崩塌，確保陷谷地質的穩定(圖 3-2)。另外，陷谷下方的攔沙壩(圖 3-3)，阻擋從陷谷上游沖下來的泥沙和充沛的地下水，使陷谷形成一半人工的草澤溼地，以上都屬於本溼地的復育系統架構。

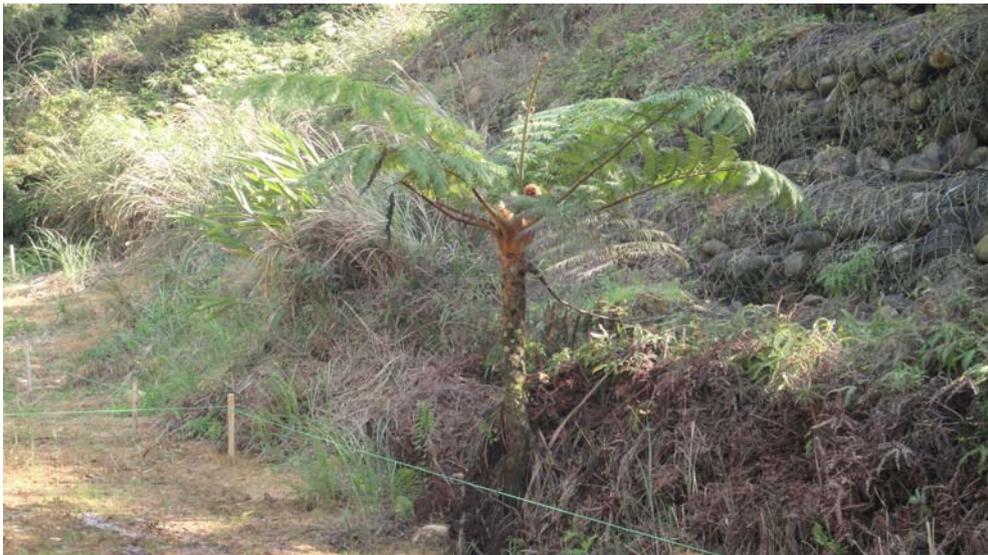
圖 3-2 陷谷南側的蛇籠

本區域其實就是羊寮港溪的源頭，因有地下水不斷的湧出，慢慢地匯集成一條小野溪。因為蓮花寺後側的山坡崩塌得太厲害了，水利會於民國 60~70 年間於崩塌處建蛇籠護坡；目前該處岩層頗為穩定，沒有再出現坍塌了。以往由陷谷到陷谷上方都屬於軍方靶場，陷谷東側上方的平台是坦克車射擊場，常會有坦克車對海的方向射擊的演練；偶而會有砲彈掉落在陷谷內。裝甲步隊射擊時，於山坡設置活動靶，若打不精準易引起附近的樹木著火，造成火燒山事件。

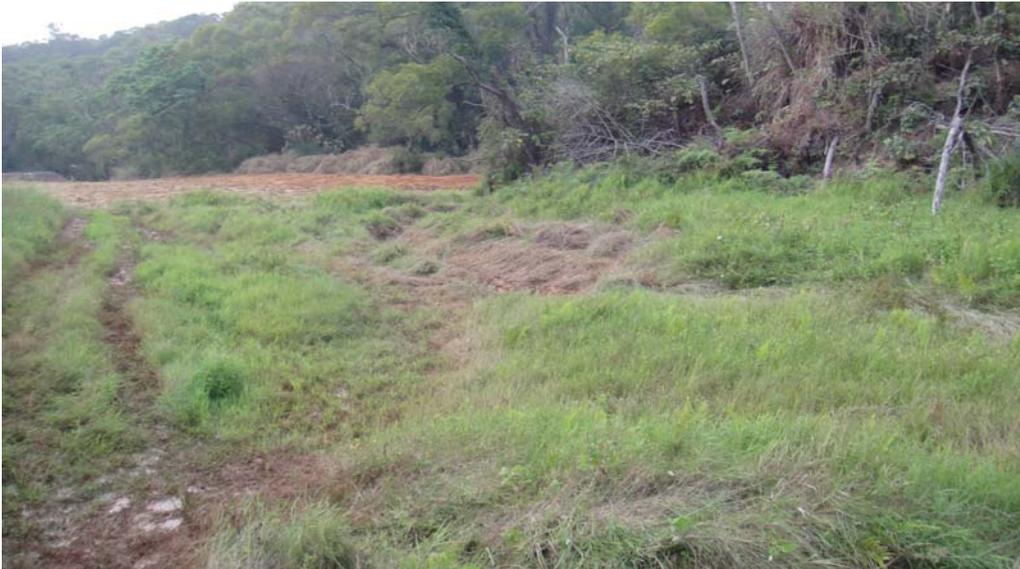
圖 3-3 中間攔沙壩形成的草澤濕地

至於最大的中段攔沙壩，約在民國 53 年到 58 年間做的，誰去做的已無跡可考。為何要做這道攔沙壩？根據老一輩的說，此處盡是流沙十分危險，一腳踩入就會陷下去，所以都沒有人敢靠近，人們都在蛇籠上方活動。所以，攔沙壩是爲了阻止流沙流入至羊寮港溪下游比較多人居住的地方。

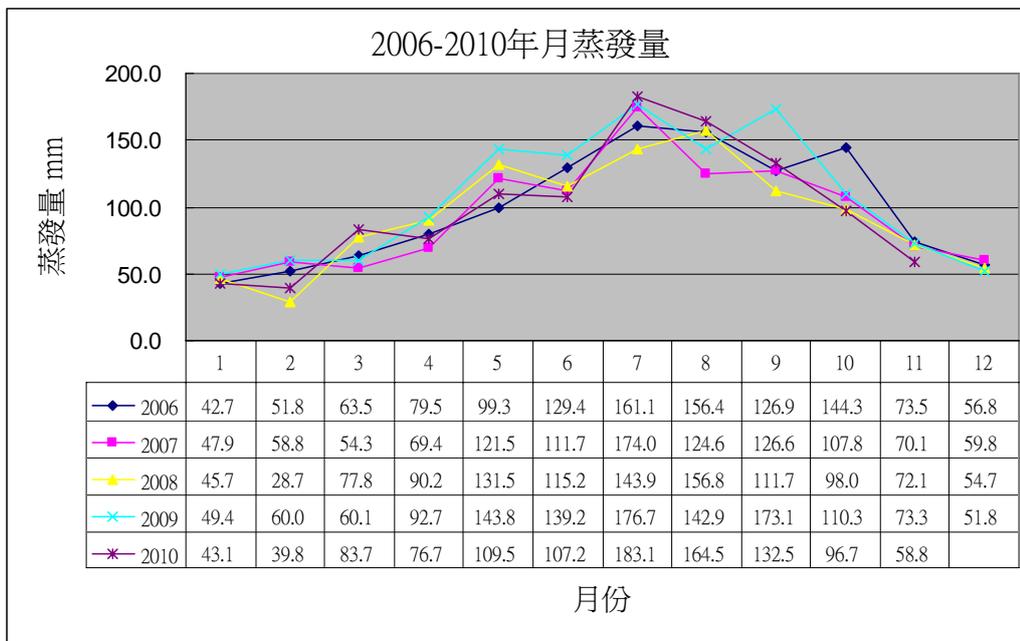
圖 3-4 2006~2010 年月平均蒸發量

1. 月蒸發量 (單位 mm)，參閱圖 3-4。蒸發量對一塊溼地來講，是一個很重要的氣象因子，因它決定了溼地地表的溼度。

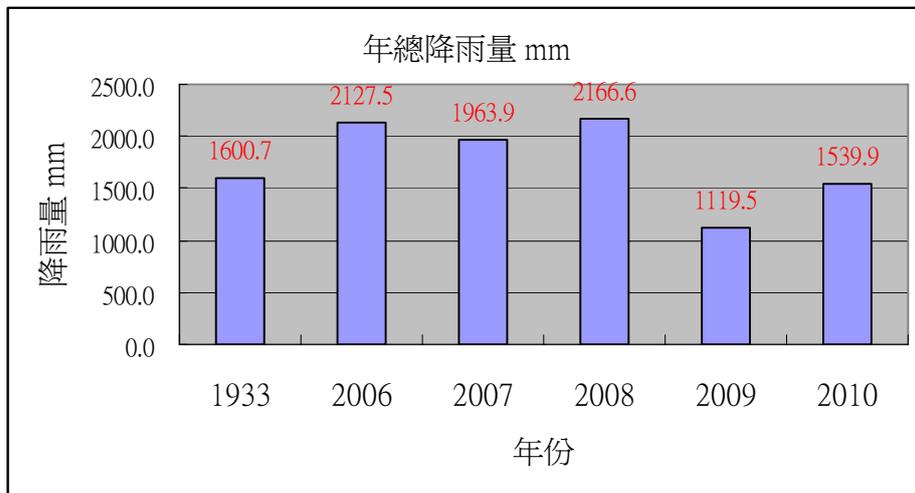
圖 3-5 1933 年和過去 5 年年總降雨量

2. 1933 年和過去 5 年年總降雨量圖，參閱圖 3-5。臺灣的年平均降雨量高達 2500 公釐以上(這個數字是全球平均年雨量的 2.6 倍)，顯然本地區的降雨量低於臺灣的年平均降雨量，地下水的補充就變得很重要。

(4) 比較這六個年頭的蒸發量與降雨量，變異不大，年降雨量 1600mm 似乎是這個地區的平均值，而 2009 年的降雨量卻低至 1119.5mm，查閱其月降雨量，主要是當年的 4-5 月之梅雨及 10 月的颱風季節所帶來的雨量不足所致，2010 年的降雨量雖然也低於 1933 年的調查數據，但主要原因可能為數值中尚未加上 11/24 至 12/31 的降雨資料。此兩年雖然降雨量低，但溼地中之土壤仍保有很高的水量，此數據也正可顯示溼地之地下水源十分充沛。

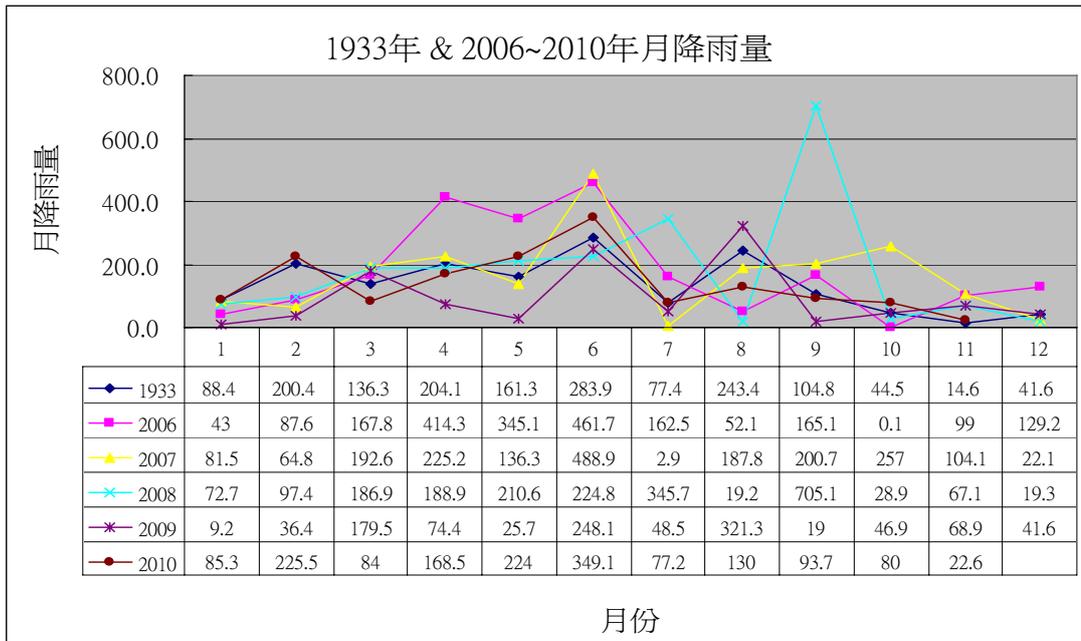
圖 3-6 1933 年和過去 5 年月降雨量

3. 月降雨量 (單位 mm) ，參閱圖 3-6。降雨量對蓮花寺溼地而言和地下水同是重要的水源，故被列入觀察重要的氣象因子之一。
- (1) 11 月至 2 月的降雨量雖低，但多數一年生的溼地植物已枯萎，很適合此時進行除草和翻動土壤，讓土內的種子翻至表土，待三月多雨和溫暖時發芽。若依小毛氈苔所需的水份估算，冬天的東北季風帶來的雨量，足以維持整個溼地土壤的溼度和族群。
 - (2) 3 月到 6 月為臺灣梅雨可能發生的季節，豐沛的雨水有助於植物的發芽，但需注意其他強勢植物也長得很快，高植株者會搶走其他下層植物所需的陽光，因此適當的除草是不可缺少。
 - (3) 7、8 月兩個月的降雨主要來自颱風及午後陣雨，但是不下雨時的高溫及豔陽，造成整個溼地的蒸發量也大，所以地表溼度及溫度，常會影響植物的生長。此時也是溼地植物長得最旺的季節。10 到 11 月氣溫下降，天氣漸涼，物種又尚未開始枯萎，仍保持 10 月的生長狀態，此時最適合做物種調查。

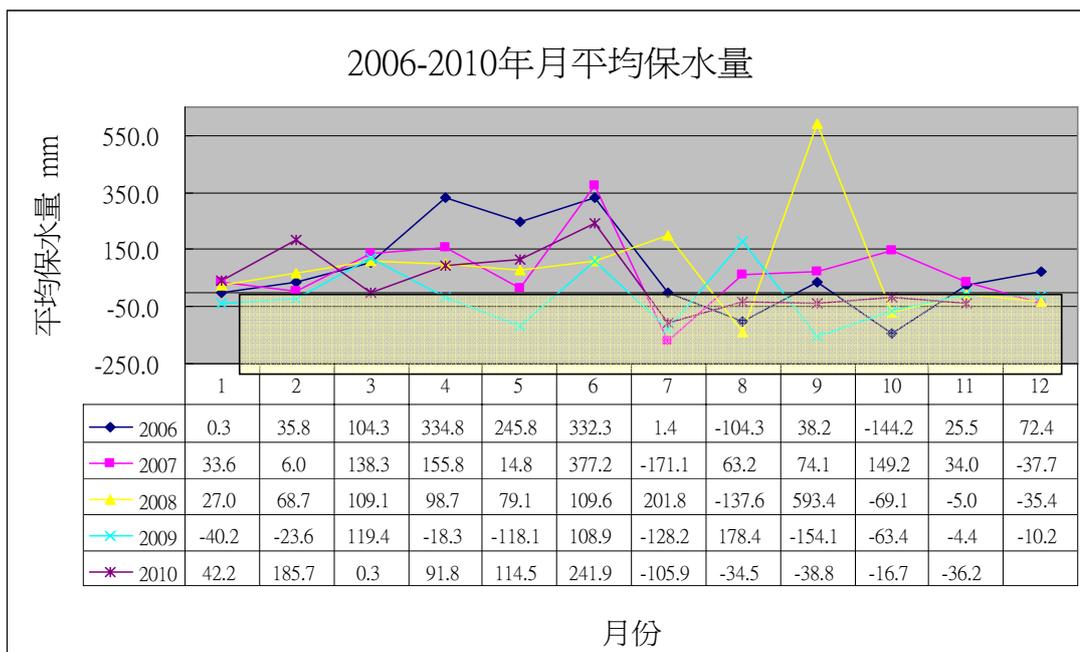
圖 3-7 2006~2010 年月平均保水量

4. **月保水量：**將月降雨量-月蒸發量(單位 mm)就可得到溼地中所能保有之水量，若此水量保存於溼地中，則可涵養溼地，若水快速流失，則可攜出溼地之營養源，但溼地之水源則可能尚有其他水的來源，參閱圖 3-7。可以看出下半年的降雨量抵不上蒸發的量，但陷谷草澤區有充沛的地下水湧出來彌補這個缺口，但停車場下沙地缺乏地下水水源，當 7 到 9 月陽光正烈時，停車場下沙地地區的食蟲植物就不易生長了。

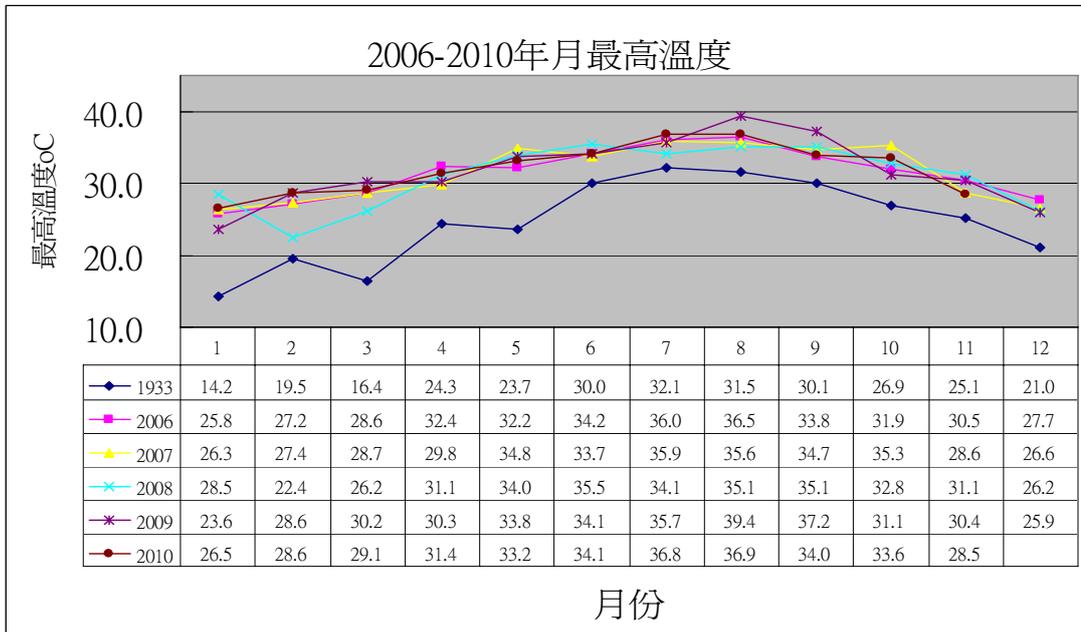
圖 3-11 2006~2010 年月最高溫度

8. 月最高溫度，參閱圖 3-11，可見近 70 年本區的平均溫度變化並不大，但每日最高溫度都上升了 5~6°C。

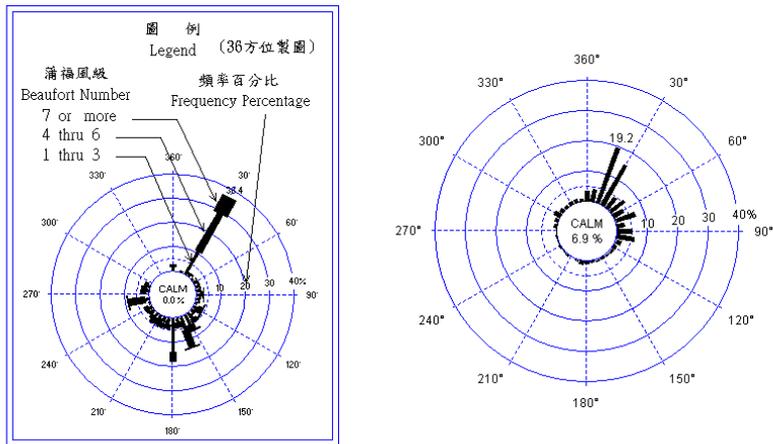
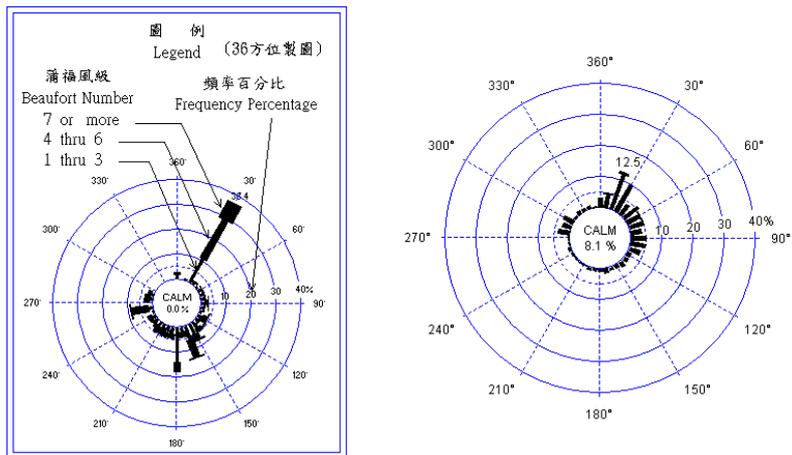
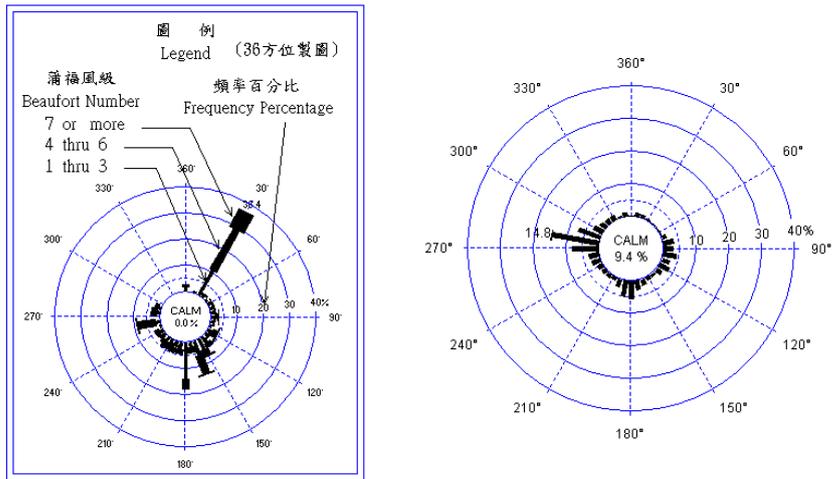
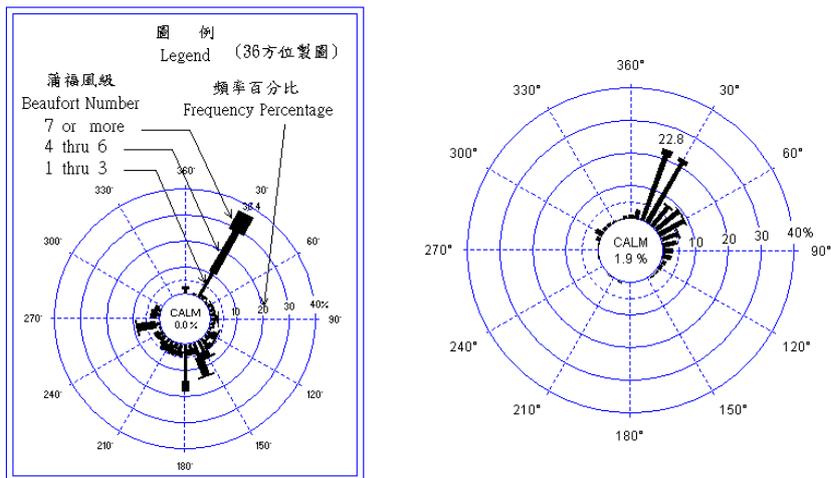
9. 2010 年四季風花圖，參閱圖 3-12 到圖 3-15，可以看出本地區從 10 月到翌年 4 月會受到東北季風的影響，而 5 月到 9 月則轉為西南季風，全年都有由季風帶來充足的雨量來滋潤溼地。

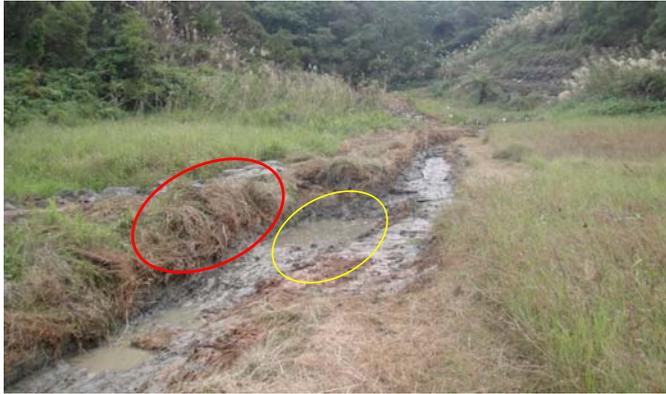
圖 3-17 G 池改變後狀況

1. G 池：此處單純為地表逕流的水所匯集而成，B、C、D、E 區湧出來地下水的匯集處，但隨著禾本科植物長滿於進出之水道，使 G 池的水流入及流出的速率都很慢，此處池水也呈現明顯紅棕色，表示上游沖刷地表的岩層中含有很高的氧化鐵。由於 G 池水流動性差，故在 2010 年年底濬深水道時，在原 G 池邊右側(原 G 池在圖 3-17 的紅色圓圈處)挖另一新水池(圖 3-17 中的黃色圓圈處)並將土回填 G 池，由於此水池可常保滿水位，做為 2011 年水質取樣點及地下水湧出量的計算應是很好且很穩定的取水點。

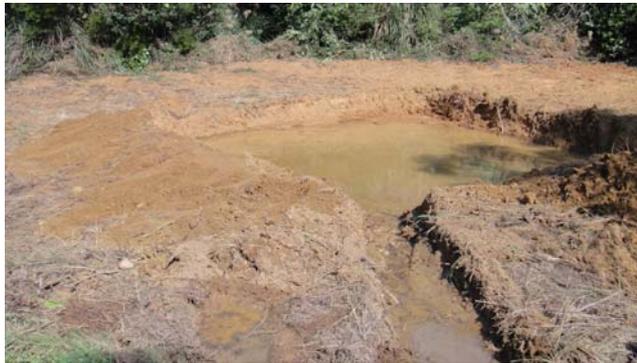
圖 3-18 新增水池 J 池

2. J 池：此池位於貫穿陷谷草澤區水道的最末端，但是在 7-8 月時，由於陷谷草澤區蒸發量大於入水量，故此池在枯水期時有枯乾的現象，因其水位不穩定故 2011 年並未將此點列入繼續監視的目標，參閱圖 3-18。

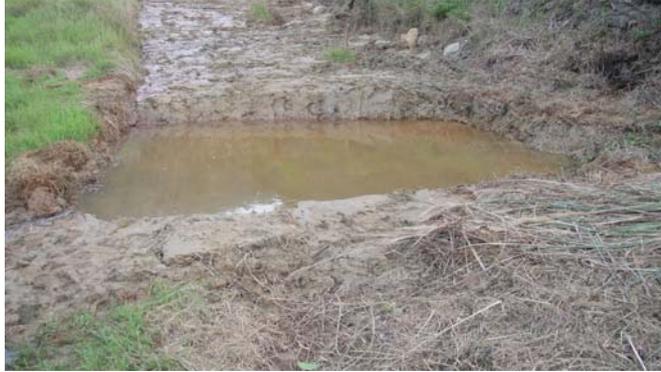
圖 3-19 新增水池 E 池

3. E 池：此池之水有二個來源，其一是蛇籠基部的湧流而出的地下水，水量十分豐沛而且乾淨；其二是來自 B、C、D 區湧流出來的地下水，由於此水有沖刷地表，故水色呈紅棕色且混濁，流量也很豐沛。因此 E 池池水經常溢出池外，所以該池的水流動頗佳，參閱圖 3-19。

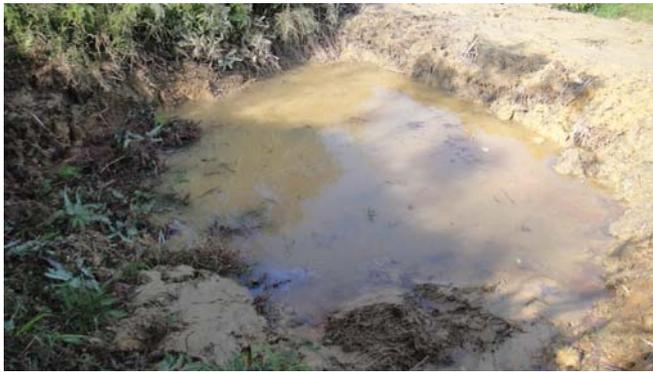
圖 3-20 新增水池 I 池

4. I 池：其水源僅來自蛇籠基部湧流而出地下水，水質乾淨但水量尚不至於可溢出池外。目前此池挖出一條固定高度的溢流路徑，池水的流動主要還是靠下雨時所產生的溢流及自然的蒸發，參閱圖 3-20。

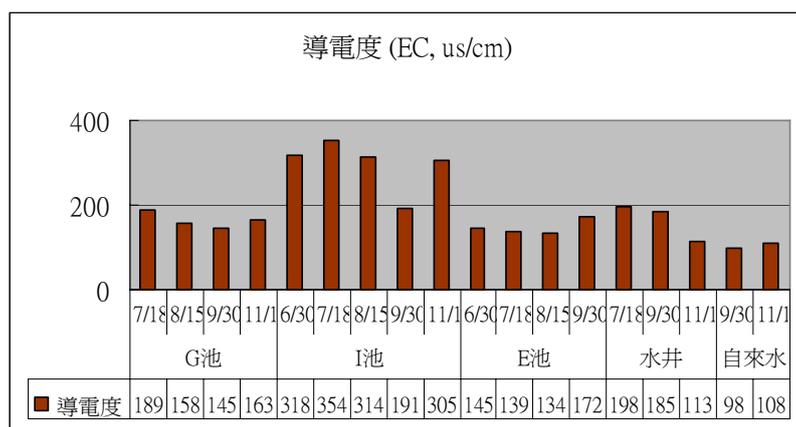
圖 3-22 2010 年蓮花寺溼地水質之導電度

3. **導電度 (Electrical Conductivity, EC)**：導電度表示水傳導電流的能力，與水溫、離子濃度及價電數等有關，當導電度愈高，表示水中鹽類解離出電解質的能力愈高，2010 年蓮花寺溼地水質之導電度，請參閱圖 3-22。

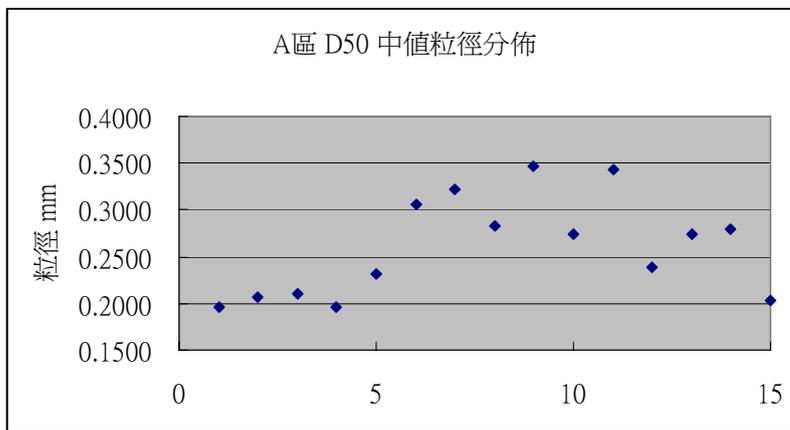
圖 3-27 A 區土壤 D50 中值粒徑分佈圖

第一次只針對 A 區 15 個小樣區分別採集土樣作粒徑分析，其中砂粒及粉泥佔有百分比、D50 中值粒徑表及分佈圖，請分別參閱表 3-4、3-5 和圖 3-27。本區取土樣的目的是在作小毛氈苔對環境的關係，詳細的分析請參考 4-3 節。從圖 3-28 可以看出本區土壤的粒徑，分佈在 0.2mm 到 0.35mm 之間。

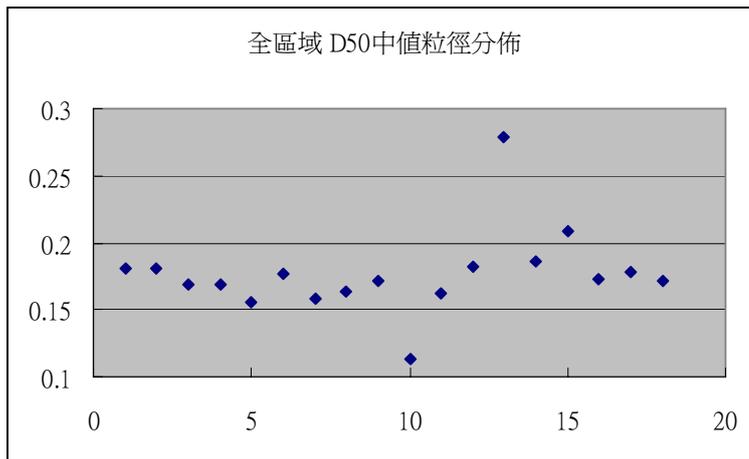
圖 3-28 全區域土壤 D50 中值粒徑分佈圖

第二次則針對全區取 20 個土樣作粒徑分析 (取樣點位置請參閱圖 3-17)，其中砂粒及粉泥佔有百分比、D50 中值粒徑表及分佈圖，請分別參閱表 3-6，3-7 和圖 3-29。G 從圖 3-28 可以看出本區土壤的粒徑，主要分佈在 0.15mm 到 0.2mm 之間，比 A 區的中值粒徑平均值 0.260697mm 有明顯差距，前者粉泥佔有比較高的比例，後者砂土成份居多。特別的兩個位置分別是 G 區及 L 區，前者土粒特別細，附近區域滿佈的開卡蘆，跟土質較黏有密切關係；後者在中攔沙壩之前，粒徑和相鄰的 M 區有明顯差距，原因需要等到 2011 年做更進一步的分析才能得知。

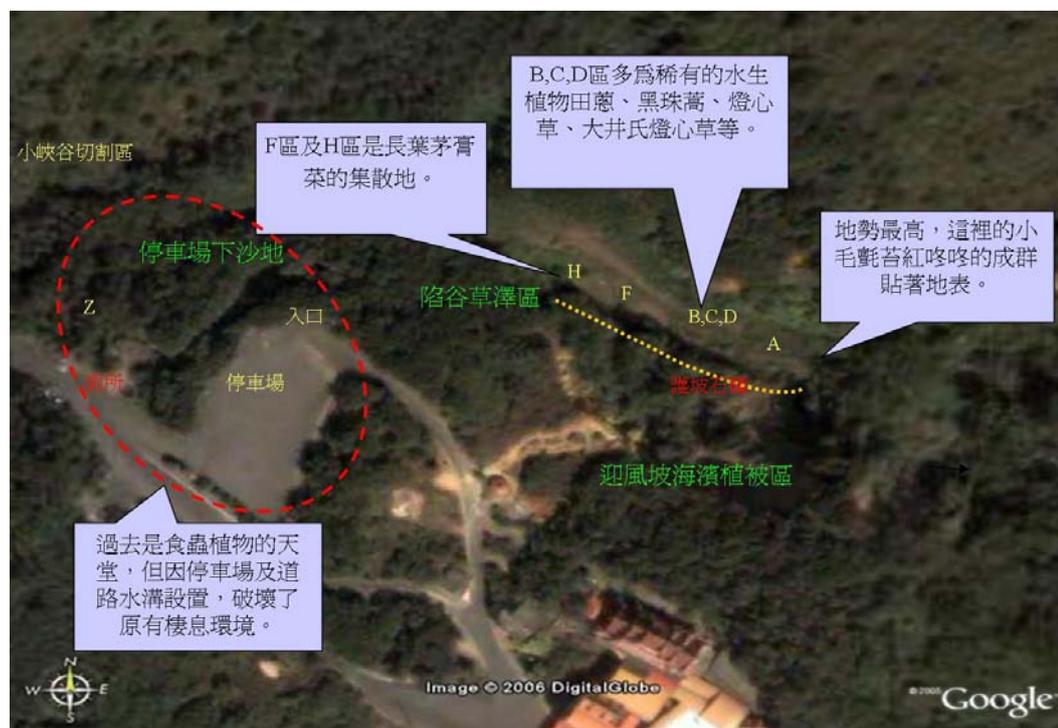
圖 4-1 蓮花寺溼地簡單的植被分佈圖

蓮花寺溼地簡單的植被分佈圖，參見圖 4-1。由於棲地內植物很多，有些族群屬於強勢植物、數量很多，有些數量穩定但易受強勢植物的威脅，有些物種數量很少、成長很不穩定，有些更已經消失。

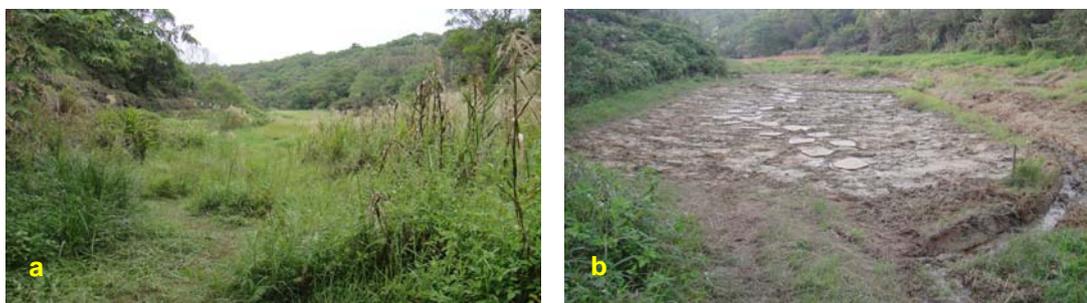
圖 4-2 陷谷全區翻土前後的風貌對照 (a：施工前，b：施工後)

2009 年底，利用機具在陷谷草澤區中央挖掘一條溝渠，幫助陷谷上方的積水排除，但在 2010 年中因淤泥及禾本科植物天填塞了整個水道，2010 年又再度把這條水道清出，參閱圖 4-2b。F 和 H 區施工前後的對照圖，參閱圖 4-2。

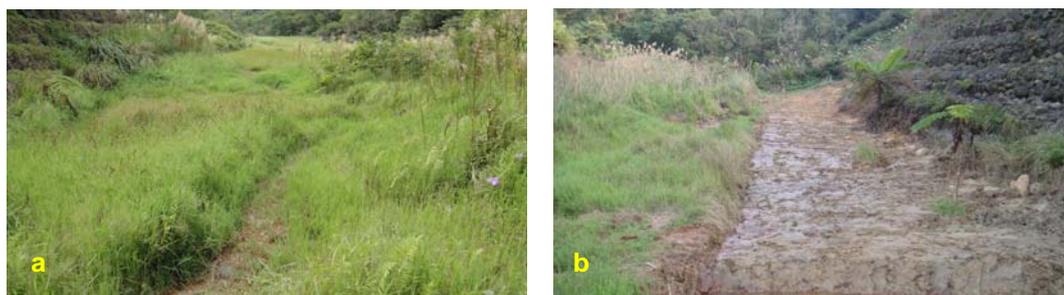
圖 4-3 翻土前後 B、C、D 區的風貌對照 (a：改變前，b：施工後)

B、C、D 區 (圖 4-3)，原本是充斥著針葉燈心草等伴生植物，經過鏟除其中植物後，可以明顯看到地下水不斷湧流而出造成地面泥濘不堪的現象。

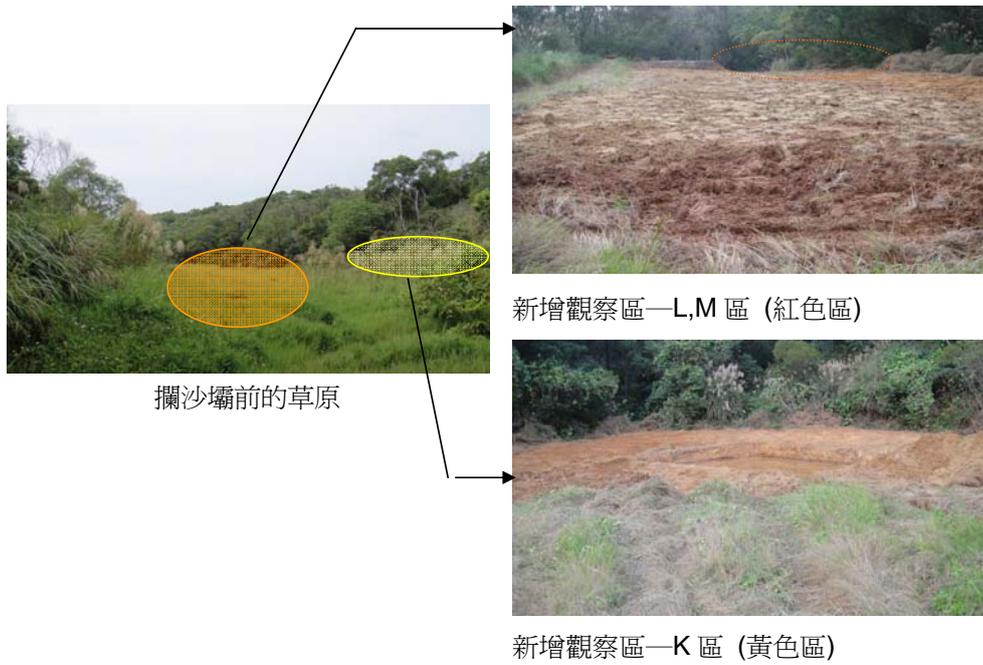
圖 4-4 攔沙壩前新增的 3 個區域

攔沙壩前面一大片草原，地勢明顯偏乾，過去曾有許多的瀕危植物出現在這塊區域。因而除草翻土，新增觀察區 L 區和 M 區 (前後排列，靠攔沙壩缺口)與 K 區 (J 池旁邊)，希望能讓那些消失的植物能夠回來。

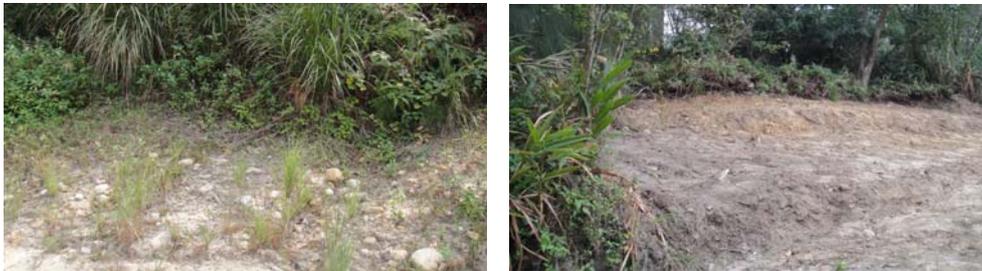
圖 4-5 Z 區整理前後的比較

停車場下方的一塊乾旱沙地 (圖 4-5)，因為過去曾混生著許多稀有的植物，如小毛氈苔、寬葉毛氈苔、長葉茅膏菜、點頭飄拂草及蔥草等。故利用去年底翻土時，將過去較小的觀察面積，藉機擴大。

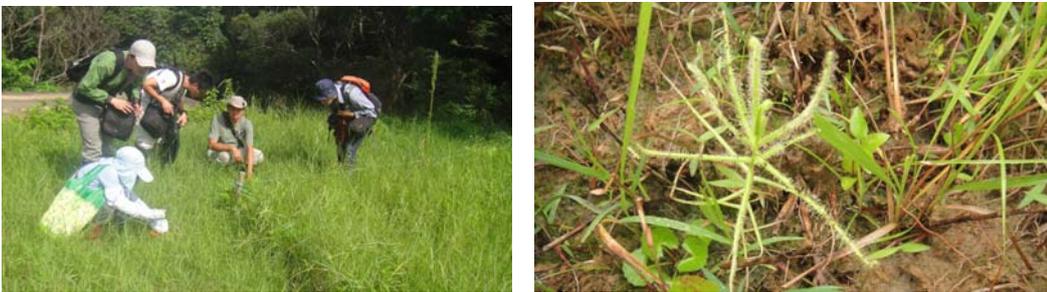
圖 4-6 L, M 區出現的長葉茅膏菜

1. F 區 (過去稱為丙區)：樣區普遍分佈，樣區外周圍發現不少數量的植株，明顯長葉茅膏菜有向外擴張的跡象。不過本區因放入石板作為觀察用途，會影響該區長葉茅膏菜的覆蓋率和數量，2010 年整地時把它移至樣區外。2010 年 12 月 11 日整地時發現，本樣區長葉茅膏菜靠 E 池多已枯萎，漸漸往 I 池移動時，仍有不少植株存在，還帶花苞，顯示長葉茅膏菜有早發芽早枯萎、晚發芽晚早枯萎的現象。
2. H 區 (過去稱為丁區)：長葉茅膏菜在本區較集中在石板步道附近，數量遠不如 F 區。該區是水莎草的大本營，長葉茅膏菜在本區受到水莎草的擠壓很明顯。
3. F 區和 H 區水道對面禾本科植物充斥，但今年也發現 5-6 棵長葉茅膏菜，長度超過 50 公分，和禾本科植物的高度相齊，比 F、H 區的長葉茅膏菜都要高 (約 30 公分上下)，可見得長葉茅膏菜與禾本科植物的競爭上仍保有某種程度的優勢。由於該區禾本科植物充斥，若不是長葉茅膏菜開的小白花，很難發現其蹤跡。
4. 攔沙壩前新增樣區 L, M 區與相鄰未除草的交界處，發現十幾棵的長葉茅膏菜，參閱圖 4-6，研判應該是 F, H 區的種子因施工被水沖至該區萌芽，不過翻土也產生相當的效果。同樣的情形，也出現在其他區域，翻土已使長葉茅膏菜的分佈更廣。

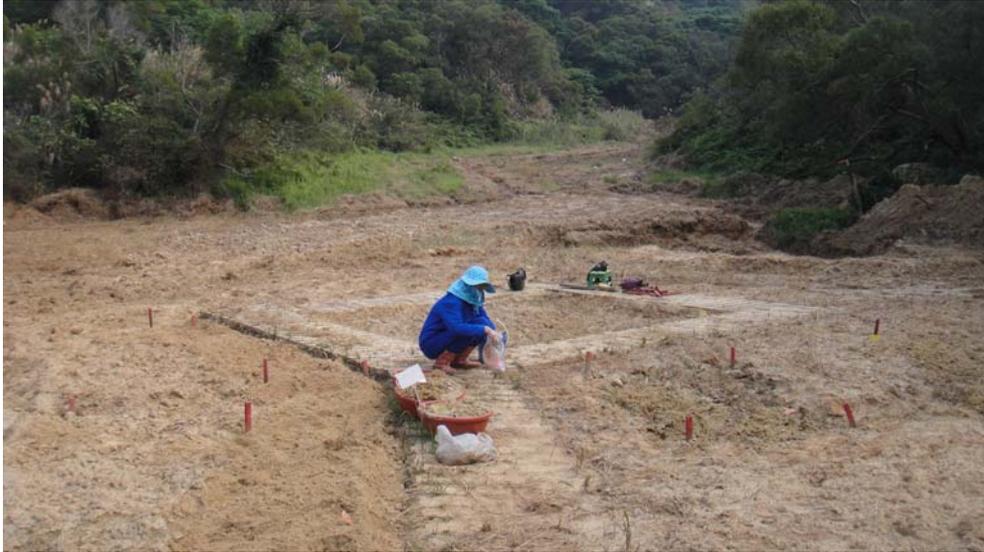
圖 4-7 新增的 N 樣區 (木棧道右邊的區域)

5. 2010 年 12 月 10 在 L, M 區旁邊的木棧道區 (現在編號 N 區，參閱圖 4-7)，下挖到 1.5 公尺時明顯有水滲出，速度蠻快，而且洞底部的四周的土塊不斷崩落，上下土壤質地明顯不同，可見該區地下水的位置，參閱圖 4-8，4-9。1.5 公尺以上的土，應該是過去從

上游處沖刷下來的土，當天已將表土、1 公尺處的土壤及 1.5 公尺的土壤各取樣品，等候送實驗室化驗分析。2010 年 12 月 10~11 日的整地翻土過程中，將過去所興建的木棧道從沙土中清出（參閱圖 4-7），由於木棧道緊臨貫穿全區的水道，所以未來參觀步道的安排，將依循木棧道路線。

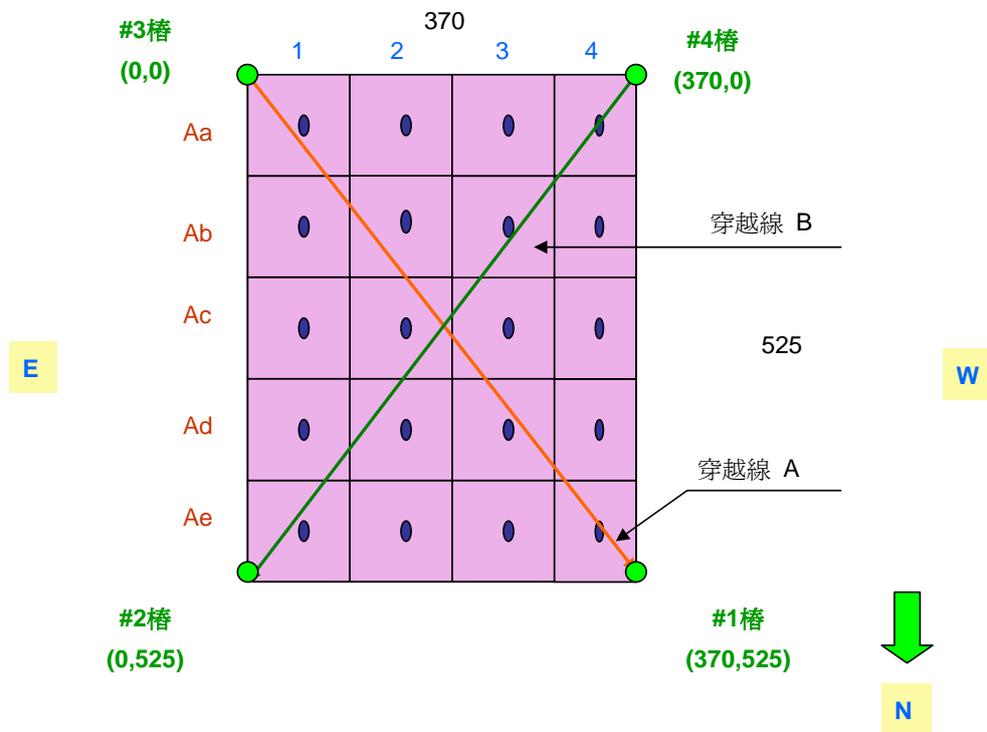
圖 4-15 A 區小樣區的劃分規則

1. 以東南方的 3 號樁為原點，各向西向北每 1 公尺拉一條線，切割成許多小樣區；向西的編號為 1,2,3,4，向北的編號為 Aa,Ab,Ac,Ad,Ae，每一小樣區的編號分別為 Aa-1, Aa-2.....。各小樣區編號原則，參閱圖 4-15。

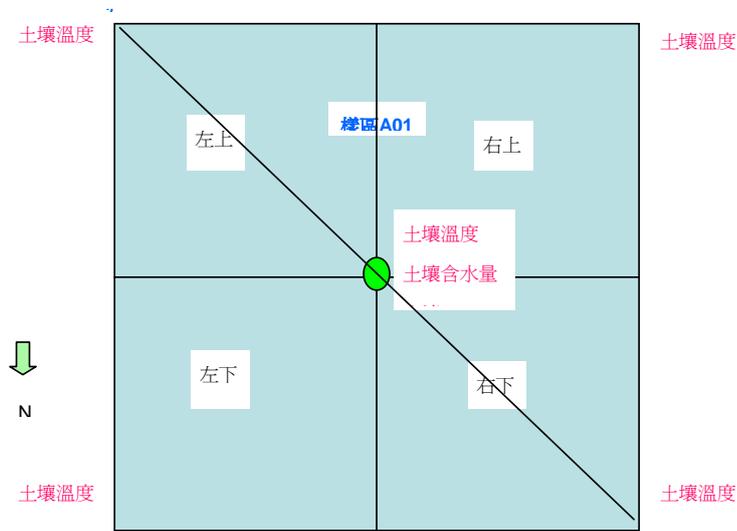
圖 4-16 A 區每一小樣區的再劃分

3. 小毛氈苔多半直徑在 2 公分以下，某些小樣區數量特別多，1m*1m 的區塊似乎太大，故每一小樣區再大概分成四小塊〔無形區分，並無拉線〕，分別稱為左下、左上、右下和右上，參閱圖 4-16。

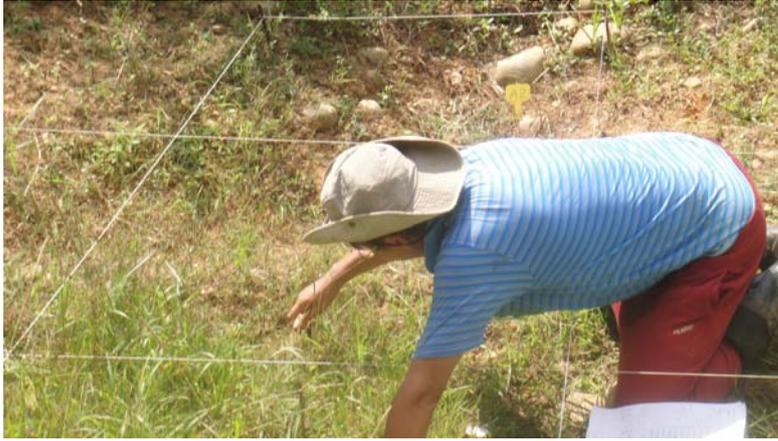
圖 4-17 雜草特別密集的 Ac2 小樣區

4. 由於小毛氈苔喜歡密集在草叢堆內，在數算數目時困難度頗高。若考慮用手拔除會連帶小毛氈苔移走，或是草只剪太短怕會改變地表溫度，這兩種動作是否會惡化或是改善小區小毛氈苔的棲地需做審慎評估。因此某些草特別密的小樣區，如圖 4-17 所示的 Ac2，我們只能稍許剪短禾草、概估數算小毛氈苔的數量，所以該小樣區實際數目應會超過數算出來的結果。

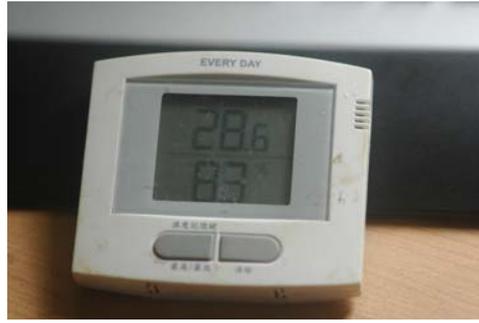
土壤溫度

5. 由於小毛氈苔屬於淺根性植物，所以地表溫度由溫度計插入土壤 1~2 公分取得；另外為確認地表其他植物對溫度影響，故同一點將溫度計金屬部份全部深入土壤內量測，約 10 公分。但許多點因地表下方有石頭，因而在旁邊取點替代。
6. 一個小樣區的土壤溫度至少取左上、中間和右下 3 點，可增加右上和左下 2 點，每點各取地表及土壤內 10 公分兩個數據。土壤濕度及 pH 只在每一小樣區的中央點量測。
7. 目前蔥草只出現在 A 區，故一併列入，和小毛氈苔都先現場數數，再以平均面積轉換成覆蓋率，單位為%。
8. 本區禾本科馬唐數量很多，不容易一棵一棵的數，故直接目視所得的覆蓋率來表示，單位為%。
9. 本次調查使用的儀器，請參閱表 4-2。
10. 本次小毛氈苔對各環境因子的調查，挑選的環境因子要包括地表溫度、地下 10cm 溫度、土壤濕度、土壤 pH、蔥草及馬唐的覆蓋率、D50 中值粒徑等七個因子，調查的最後結果，參閱表 4-4 和表 3-4。從表 4-4 可以看出，小毛氈苔明顯集中在小樣區 Ab1, Ab2, Ac1, Ac2, Ad1, Ad2 內，而另一重點植物蔥草，86%集中在 Ac1 小區內。
11. 為了解讀表 4-4 的調查結果，必須透過一連串統計學的手法來分析解讀。

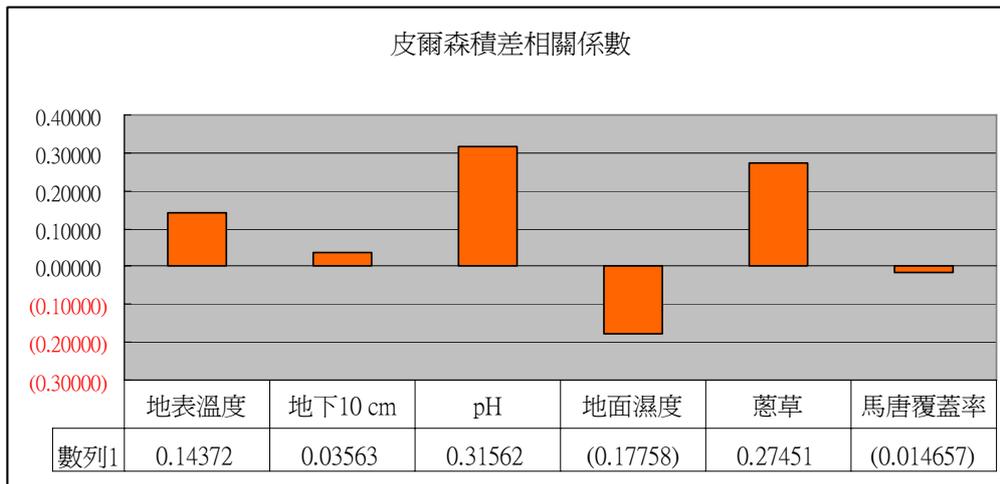
圖 4-18 小毛氈苔與環境因子相關性的分析圖

將數據套入上述公式中所計算出來的結果及中間過程所得到的統計量，都列在表 4-5 當中。而表 4-6 是運算出來的結果，用直條圖呈現出各環境因子對小毛氈苔的相關性，參閱圖 4-18。而依照假設 $\alpha = 0.05$ ， $n-2=13$ ($n-2$ 叫作自由度) 去查表得到的左尾的 t 檢臨界值為 2.13，而其顯著檢定結果則呈現在表 4-7。從表中可以看到在所有的環境因子當中，只有 pH 出現較為顯著的關係，而其他因子都不顯著。

- (1). 從表 4-7 得知，小毛氈苔的覆蓋率對個別的環境因子之間並無顯著關係，但無法看出兩三個因子合在一起對小毛氈苔的加成效應。
- (2). 土壤的酸鹼度越低，對小毛氈苔的生長有利，從 $\text{pH}<7$ ，甚至低到 4.9，都可接受。但是酸鹼度小於 7 以下，對小毛氈苔的數量並無明顯的關係。
- (3). 小毛氈苔生長環境，同樣對蔥草也有利。
- (4). 土壤溼度不是絕對條件，反而不如偏酸的土質及較低的地表溫度來得重要。土壤濕度越低，較不利於小毛氈苔的生存。
- (5). 馬唐的覆蓋率對小毛氈苔的覆蓋率沒有直接影響，但對地表溫度影響較明顯，它可以降低地表溫度，也有間接影響。夏天日照強烈時有保護小毛氈苔的功能，不宜剪除過多，但是入秋到盛夏來臨前這功能就不明顯，反而要予以移除，讓小毛氈苔可以利用這段時間擴展領域，開花結果。
- (6). 第 3 欄區的小毛氈苔的覆蓋率很低，應該和地表溫度高及土壤濕度都低有密切關係。曾經移幾棵苗株及撒過種，但都沒成效。反而是小樣區 Ae-1 和 Ae-2，地表溫度低及土壤濕度高，幾次移株及撒種，最近都出現成效，不過其他草本植物強勢搶奪其生長空間，倒是要加強控制。

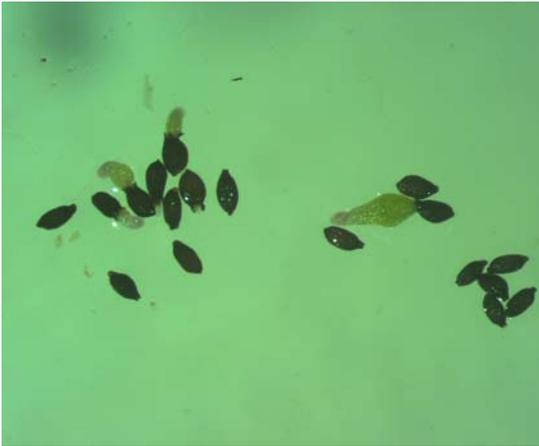
圖 4-19 小毛氈苔發芽 6/30

由於需要在無菌的環境進行，故委託嘉義大學廖宇賡老師代為執行。執行進度為 6/8 撒種，6/30 發芽(圖 4-19, 20)，8/31(圖 4-21)，10/9 移入現場栽種(圖 4-22)，共計 35 盤，每個培養皿內有 14 棵。10/19 移至陷谷草澤區，挑選 EF 區、E 區、D 區、C 區和 A 區等 5 個樣區，其中 EF 區及 E 區靠近水道而且陽光充足，因此被列入主要觀察區，移植數量最多。移株之前，必須把植株根部的洋菜粉清洗乾淨，才可放入土中。

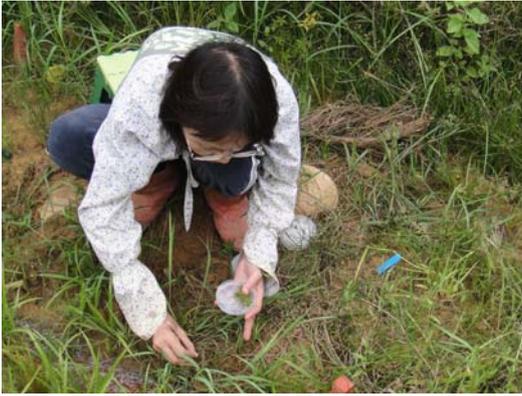
圖 4-23 志工將小毛氈苔置入 EF 區內 10/09

從 10/9 移株到現場到 12/5 的觀察照片，參閱圖 4-23~4-26。11/15 觀察 EF 區的狀況時，發現植株普遍已長出花莖且有花苞，而且植株群普遍大小已超過 50 元硬幣，直徑應有 3 公分以上。後續要繼續觀察到 2011 年，甚至更久，觀察是否能在同一棲地內長出第二代第三代，或是其長出來的種子能萌發，才可確定其完整的生命週期。

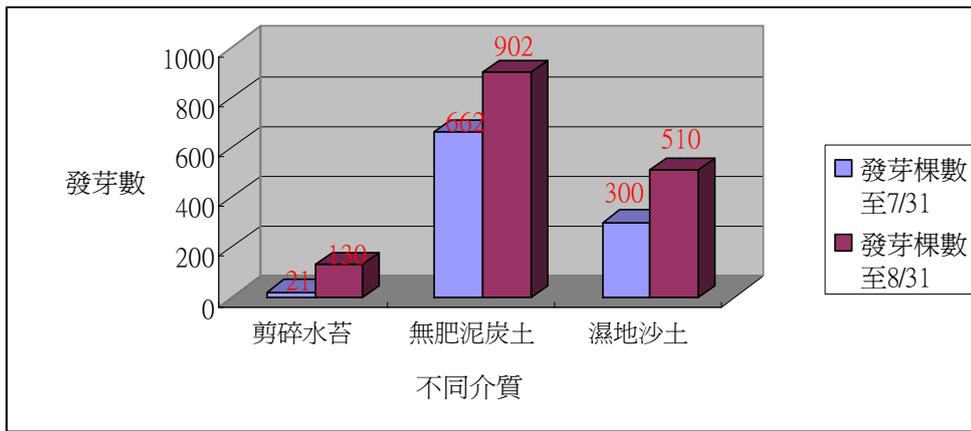
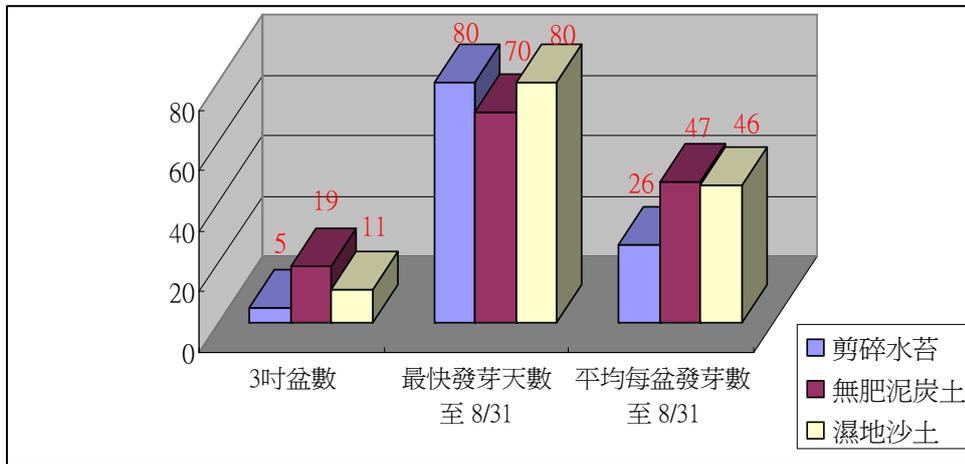
圖 4-27 不同介質培養小毛氈苔的比較

圖 4-28 三種不同介質發芽速率比較

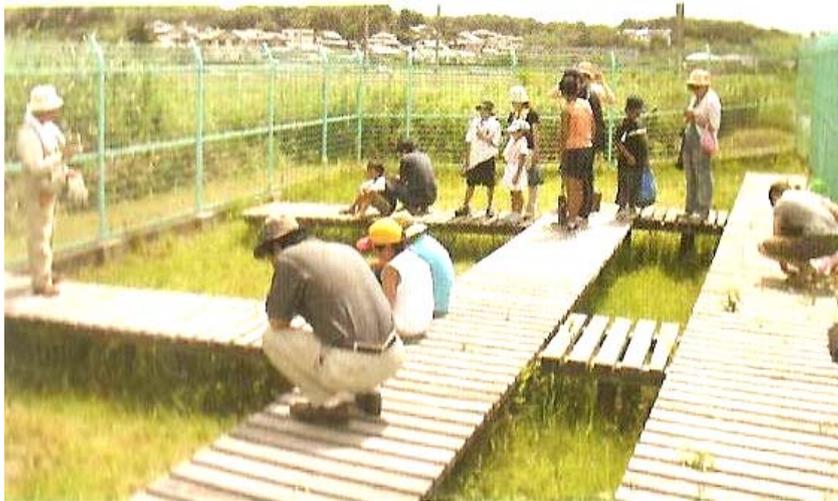
圖 5-3 日本愛知縣的一個食蟲植物的教學示範區

同時教學示範區可以當作主要棲地的備用復育區，將一些瀕危植物，如寬葉毛氈苔、長距挖耳草及點頭飄拂草種在這塊區域內，因為面積不大，便於管理照顧。等這些植物的族群穩定，就有充足的種子庫，必要時可以移株回主棲地內。

教學示範區的概念其實在別的地方就已實施，所以 2011 年我們將導入這個想法，評估可能的地點，並直陸續植入預定植物群。
