第一章	緒論.....	4
第一節	計畫緣起與目標.....	4
第二節	計畫位置與範圍.....	7
第二章	濕地課題與對策說明.....	9
第一節	濕地自然環境說明.....	9
第二節	濕地環境課題與對策.....	14
第三章	工作內容與進度.....	16
第一節	大事記.....	16
第二節	工作項目.....	18
第三節	工作方法.....	23
第四章	結果.....	30
第一節	高程測量.....	30
第二節	全潮測量.....	33
第三節	在地志工培力.....	44
第五章	結論與建議.....	45
附錄.....		46
高程測量操作流程.....		46
全潮測量操作流程.....		53
社區監測的原理.....		58
相關會議記錄.....		59

經內政部營建署核定由宜蘭縣無尾港文教促進會辦理「99 年度無尾港濕地全潮測量與社區監測計畫」，內容如下：

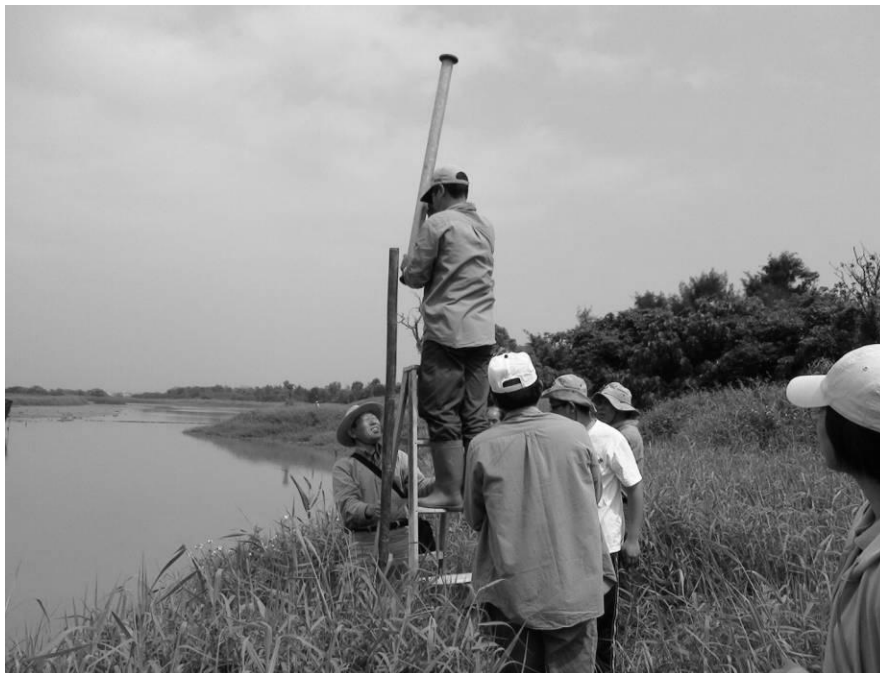
圖 4 釘置溼地沿岸十公尺木樁

接著由研究團隊與社區居民共同沿著濕地沿岸建立參考樁，參考樁採 GIS 網格資料 (raster data) 的概念，相隔十公尺距離，為了不影響濕地景觀及地上物的大改變，影響候鳥的棲息，參考樁採半隱蔽的型式。由於監測樁易為民眾的田間工作或清淤作業所破壞，100 年第二次高程測量時，在促進會的提議與規劃下，改為社區居民沿著兩岸對應的參考樁以繩索上每隔十公尺的記號為準，以水尺進行水底高程的量測工作，每一個測點包括淤泥上部與底部的高程。所有步驟都由促進會重要成員與研究團隊共同進行試作，並建立標準作業程序後由社區參與的居民共同完成。詳細分工與步驟如下：

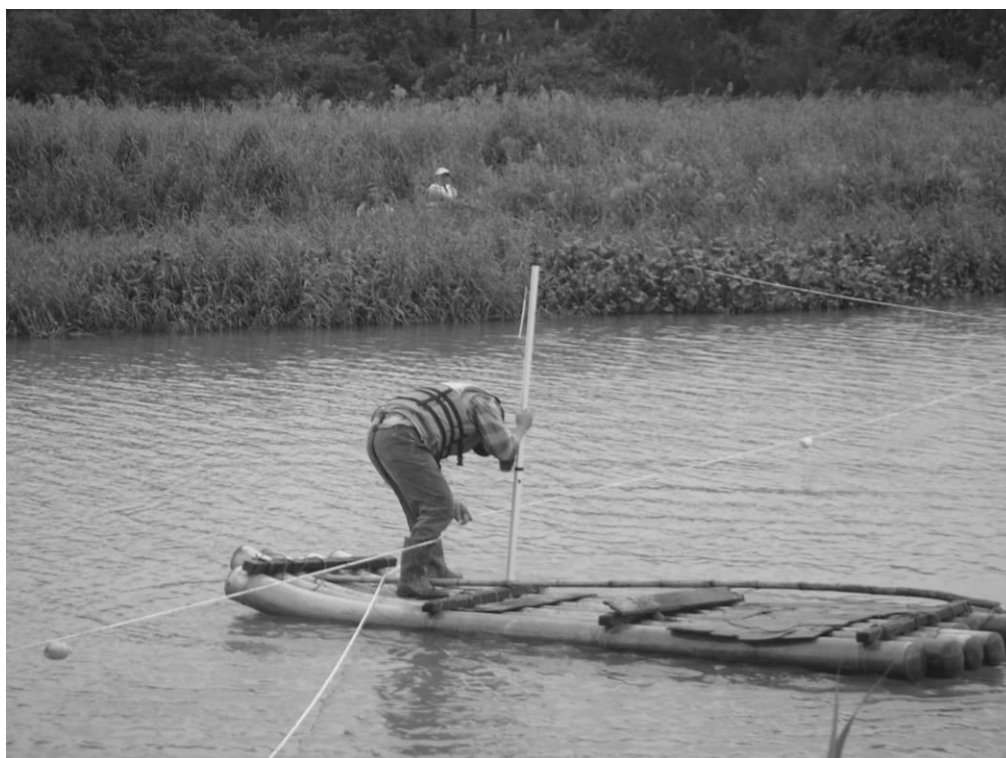
圖 5 釘置濕地內高程測量水尺

由於社區人員經常於濕地附近中活動，對於濕地周遭的環境相當熟悉，操作起來頗具親切感，且勝任愉快。台大地環系與促進會於 99 年 8 月 21 日共同選定水尺設置位置，並將水尺鐵管設置完成，9 月 11 日共同埋設濕地測量斷面樁，9 月 18 日共同將具有絕對高程之水尺固定於大排周邊，9 月 24 日共同將具有絕對高程之水尺固定於保護區內。

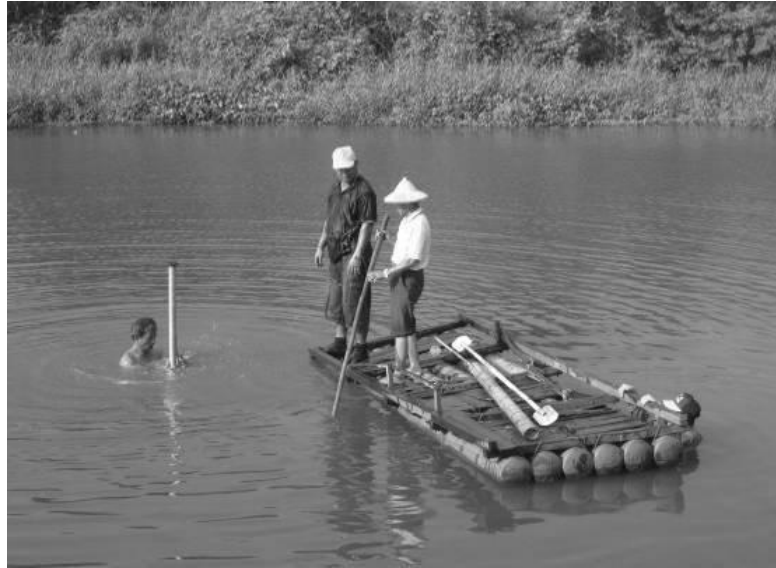
圖 7 社區志工協助釘置參考水尺

1. 以社區志工協助參考水尺基座之設立(圖 7)，並透過測量方法將絕對高程的資料引入保護區水域內的參考水尺上，以作為高程測量時的參考依據，成果如圖 8 所示。

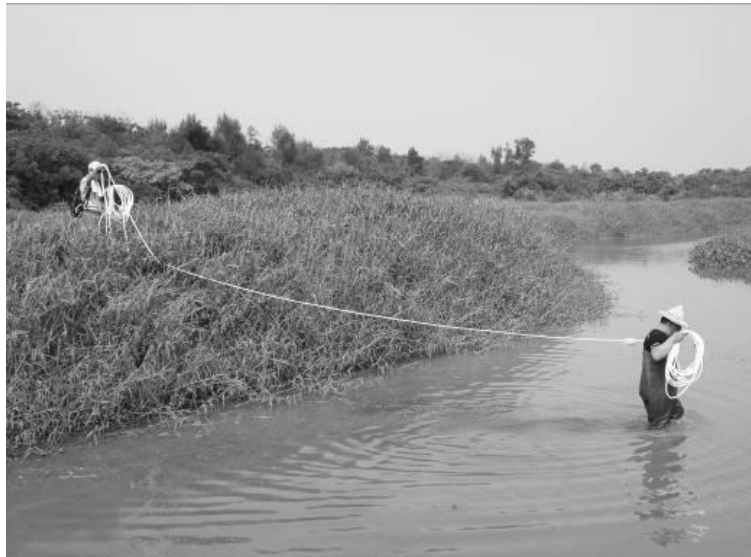
圖 9 固定浮球於近岸點

2. 記錄組於每一次斷面測量前後，用單筒望遠鏡觀測並記錄水尺刻度於紀錄紙上。
3. 測量組將第一顆浮球固定於近岸點-即水與岸的交接點處(圖 9)。
4. 記錄組將繩子固定在對應之保護區兩岸斷面樁上，確認兩點間繩子維持一直線(圖 10)，並將樁號記錄於表格內 (表 3)。

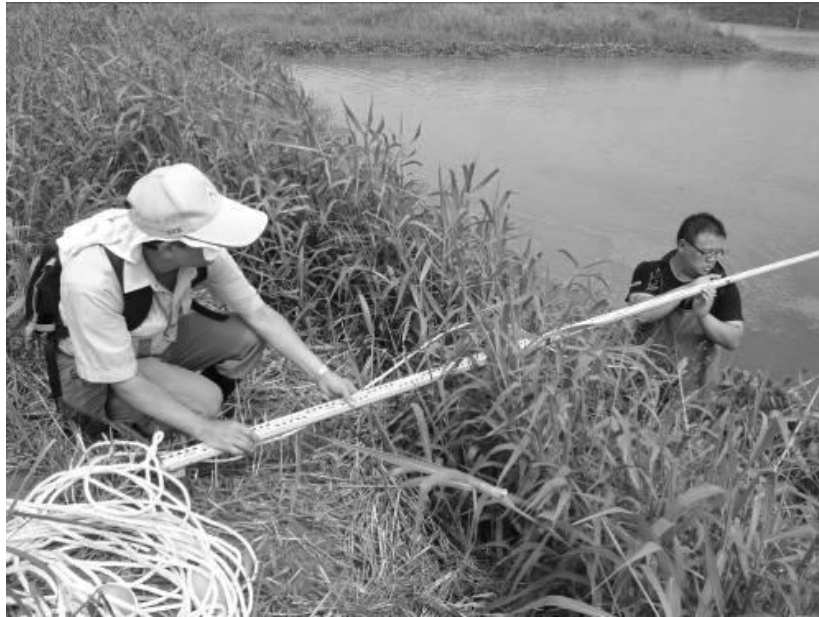
圖 11 測量近岸浮球與斷面樁之距離

5. 測量組和記錄組合作，以箱尺測量浮球與斷面樁之距離，並將數據記錄於表格內(圖 11)。
6. 測量組在每一浮球所在位置，將箱尺直立，垂直水面插入，觸及淤泥面時便靜止，測量水底高程；再將箱尺直立插入淤泥底部，測量淤泥厚度，並用無線電回報記錄組(圖 12)。
7. 以箱尺測量最後一顆浮球與近岸點的距離，並回報給記錄組。
8. 該斷面完成後，由記錄組移動繩子至下一組斷面樁，重覆以上測量動作。

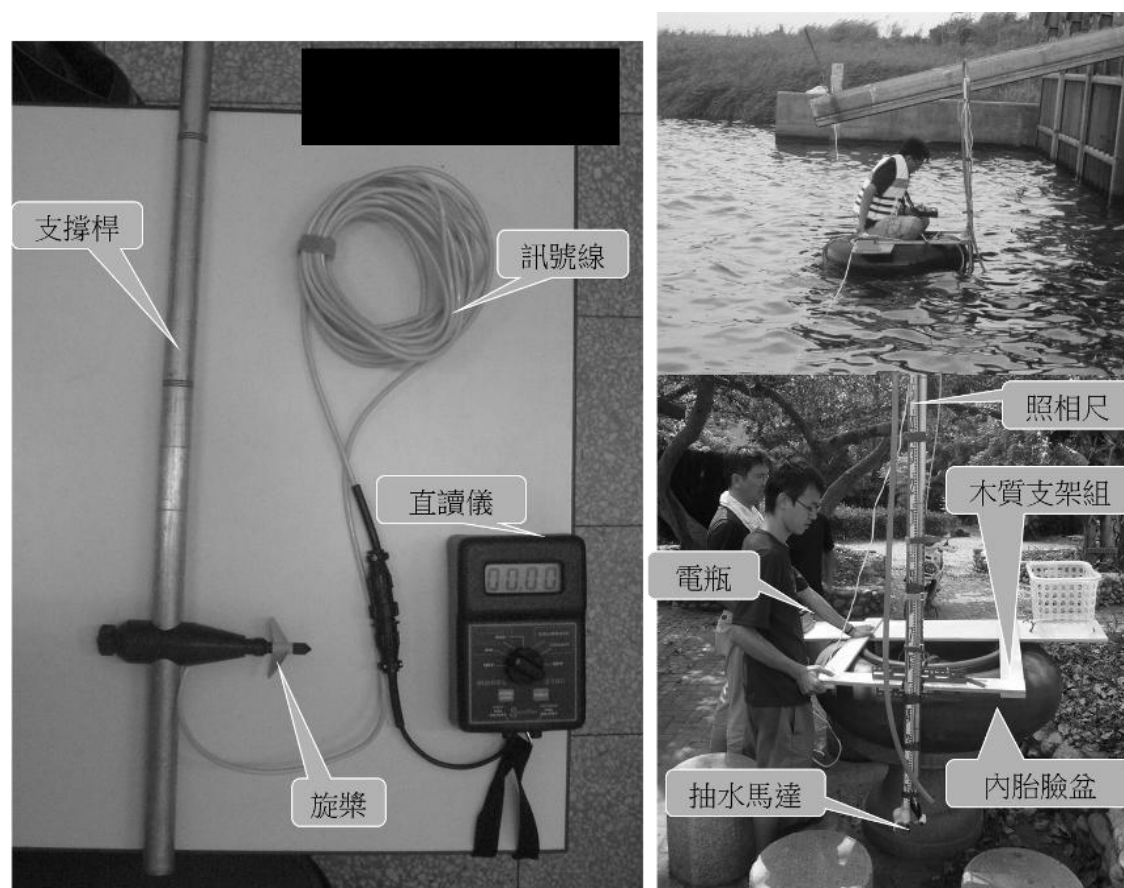
圖 13 全潮測量所使用之儀器設備

考量量測方便及代表性，本研究自行研發載具，以大車內胎配合塑膠臉盆作為量測載具，搭載人員及水尺、馬達、流速儀、採樣瓶等儀器設備（如圖 13）。

- 流速：主要以一維旋槳式流速儀為主，量測精度為cm/s等級。
- 鹽度：採取水體樣本後攜回實驗室以水質儀器進行量測並記錄。
- 懸浮固體濃度：採取水體樣本攜回土壤力學實驗室進行烘乾及秤重分析。

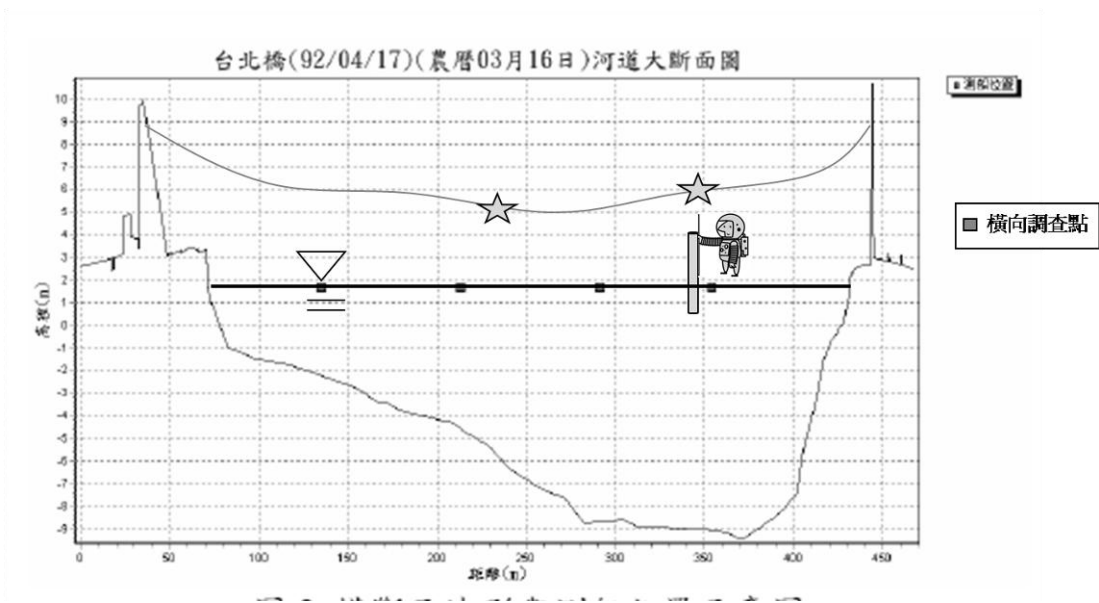
1. 橫向(圖 14)：力求精簡及代表性，除「舊閘門」設置三個橫向位置，其餘樣站皆為兩個橫向位置。
2. 垂向(圖 15)
 - 流速：考量本區域第一次施做全潮測量，因此以多量取數據的角度，於水深小於 60cm 時量 0.2 水深、0.6 水深及 0.8 水深位置，水深大於 60cm 時量 0.2 水深、0.4 水深、0.6 水深及 0.8 水深位置 (Chow, 1959)。
 - 鹽度：以水深小於 60cm 時量 0.6 水深位置，水深大於 60cm 時量 0.2 水深及 0.8 水深位置。
 - 懸浮固體濃度：因考量載具擾動水體，故僅以抽水取樣方式量測 0.6 水深位置。

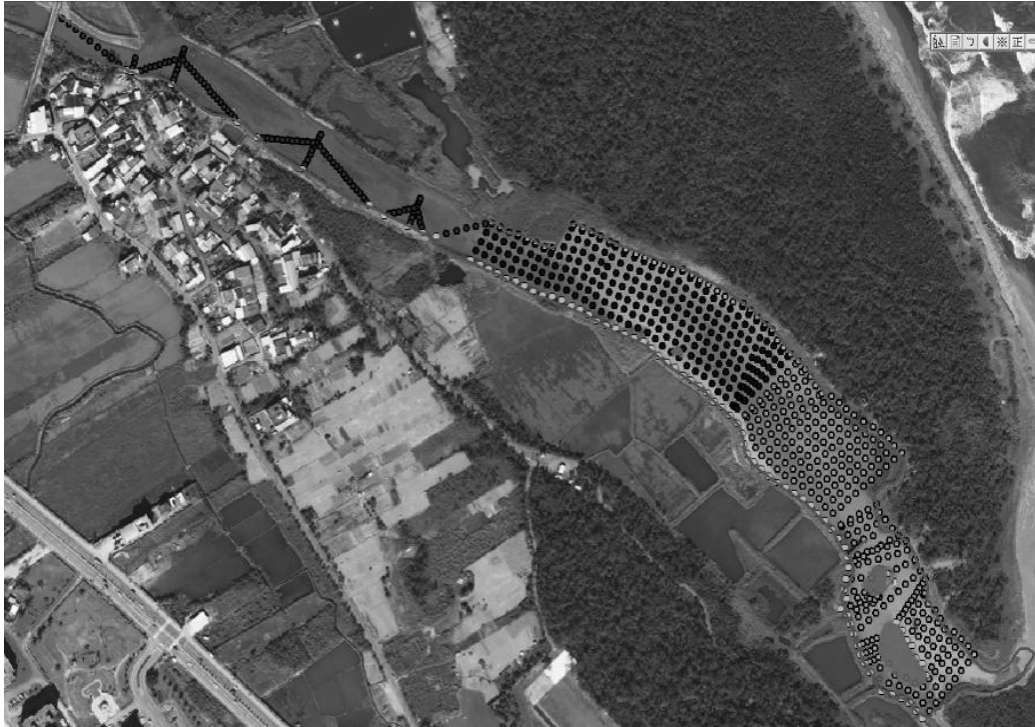
圖 16 網格式的高程量測成果 (10 公尺間隔的測點分佈)

完成第一次正式的監測工作後，由研究團隊進行資料的處理與分析，10 公尺間隔的測點分佈如圖 16 所示，兩年度的測量分別完成 762 點 (99 年)、698 點的高程資料，經由 **Kriging** 空間推估方法推估的濕地底部高程模型如圖 17 所示。資料處理完畢後緊接著召開第二次 **PPGIS** 工作坊 (圖 18)，向社區居民展示監測成果，爲了吸引更多居民參與第二次的監測工作，研究團隊刻意將監測成果轉換爲 3D 形式，以虛擬環境 (**virtual environment**) 來呈現 (圖 19)，以視覺化的直覺方式來達到有效的資訊交流與溝通。

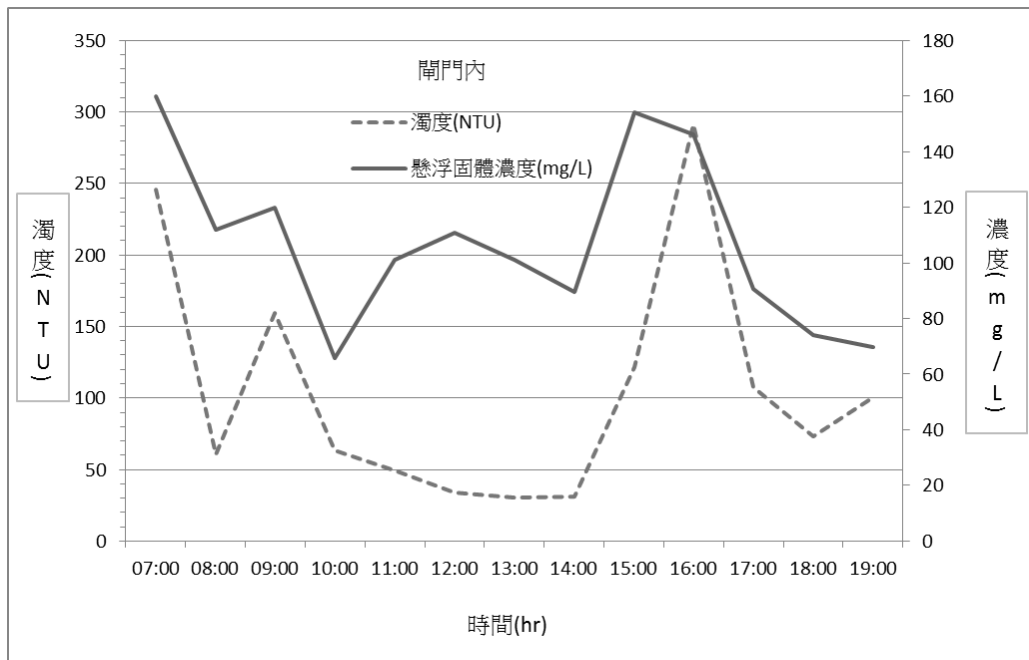
「閘門內」及「閘門外」之懸浮固體濃度值變化，如圖 25 及 26 所示。兩樣站在潮週期間之變化，皆為皆為高潮為時值較大，中午時間，低潮位時，懸浮固體濃度值較小，顯示懸浮固體濃度主要來源為新城溪之水體。當漲潮時，新城溪水體進入港口大排，也將較高之懸浮固體濃度帶入，退潮時，則隨著水體流回新城溪，港口大排懸浮固體濃度值也隨之下降。在「閘門內」樣站最高之懸浮固體濃度值達 160mg/l，最低約為 70mg/l；「閘門外」樣站最高之懸浮固體濃度值達 190mg/l，最低約為 80mg/l。

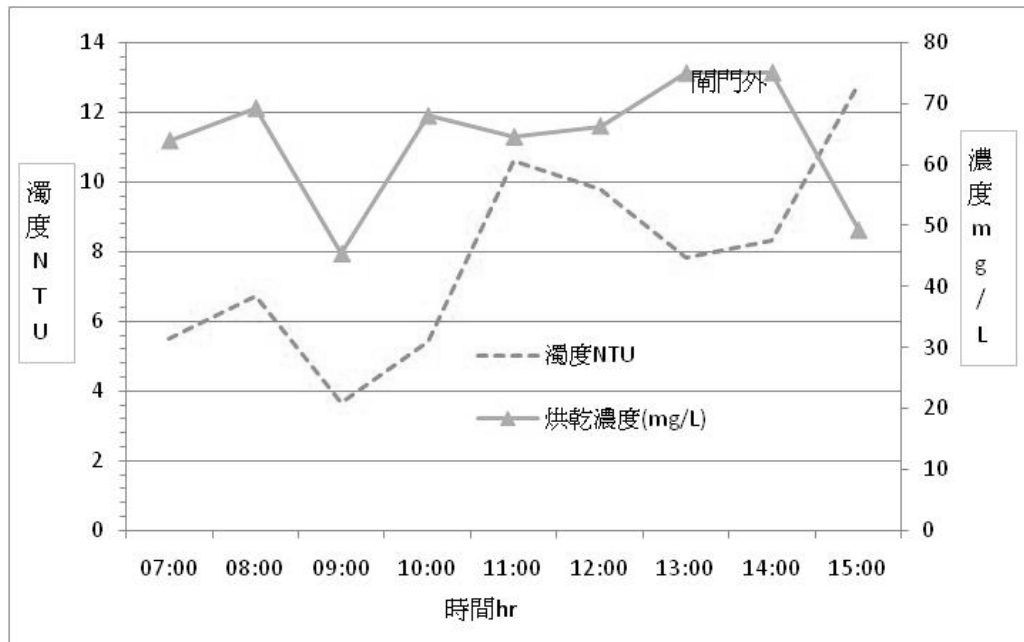
「閘門內」及「閘門外」之懸浮固體濃度值變化，如圖 32 及 33 所示。兩樣站的濃度值都介於 35-85mg/l 間，「閘門內」樣站約在下午 16 點達最大濃度值，「閘門外」則約在下午 14 點達最大值，但兩樣站樣站的濃度與濁度關係，在下午 14 點至 16 點間均顯示了相反的趨勢，需進一步釐清其原因。

懸浮固體濃度部分，若以國內河川水質的分類系統，河川污染分類指標 (River Pollution Index, RPI)，用以判斷河川污染程度，懸浮固體濃度之濃度

<2.0mg/l為未受或稍受污染、20~49mg/l為輕度污染、50~100mg/l為中度污染、>100mg/l為嚴重污染，則本區之懸浮固體濃度值屬於中度至嚴重污染程度。

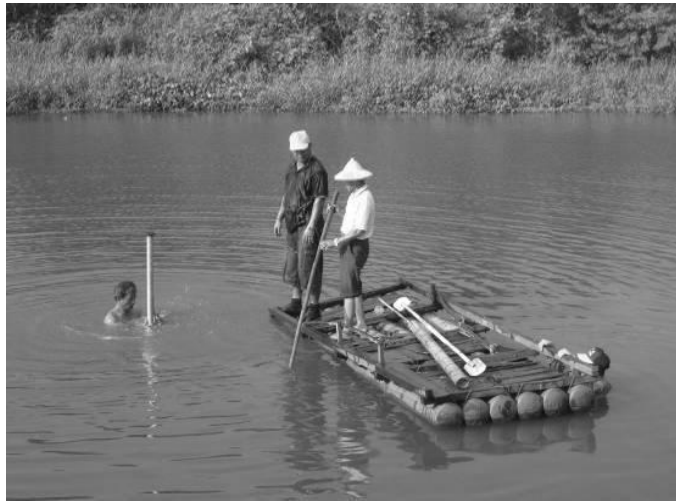
以社區志工協助參考水尺基座之設立，並透過測量方法將絕對高程的資料引入水域內的基座。

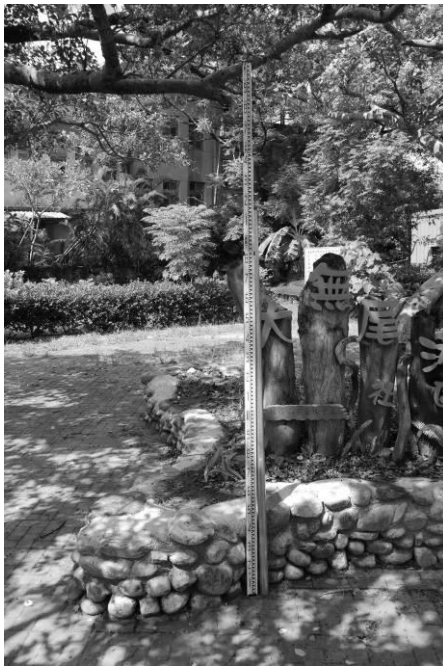
將參考水尺固定於基座上，以作為後續高程測量時的參考依據。

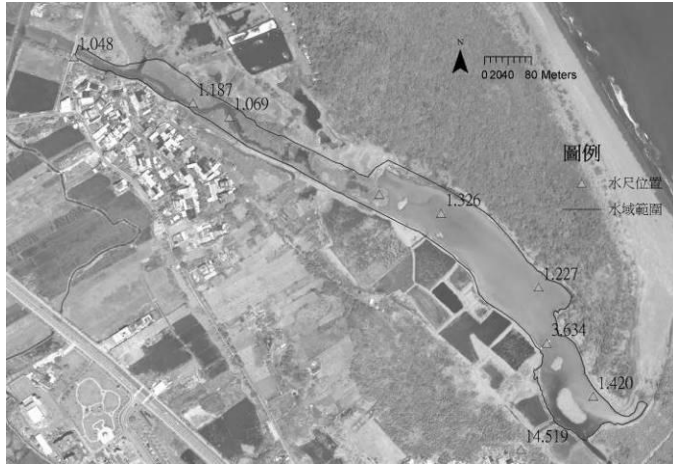
參考水尺的位置選擇以達到最大通視為主，控制樁完成後，居民便可以在任何時間以控制樁為參考，進行監測工作，毋需仰賴專業測量公司的協助，達到自主進行的目標。

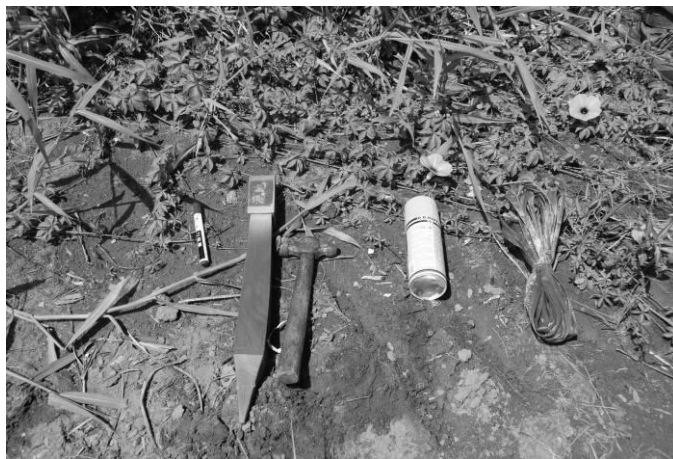
在需要測量之水體周邊，以地政事務所購買的界樁進行參考樁布置。

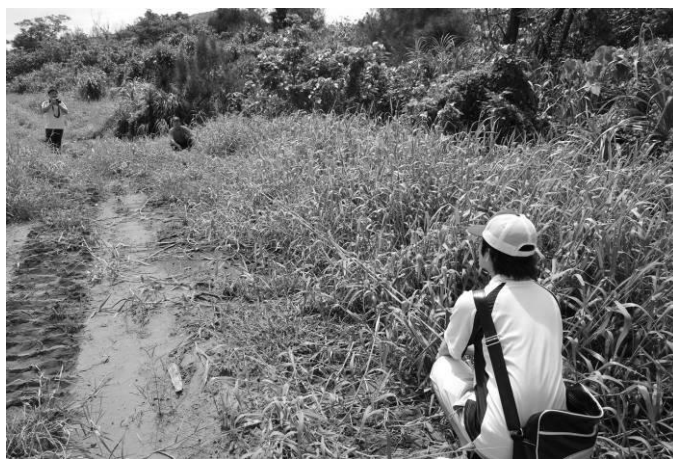
由研究團隊與社區居民共同沿著濕地沿岸建立參考樁，參考樁採 GIS 網格資料 (raster data) 的概念，每樁位相隔十公尺之固定距離。

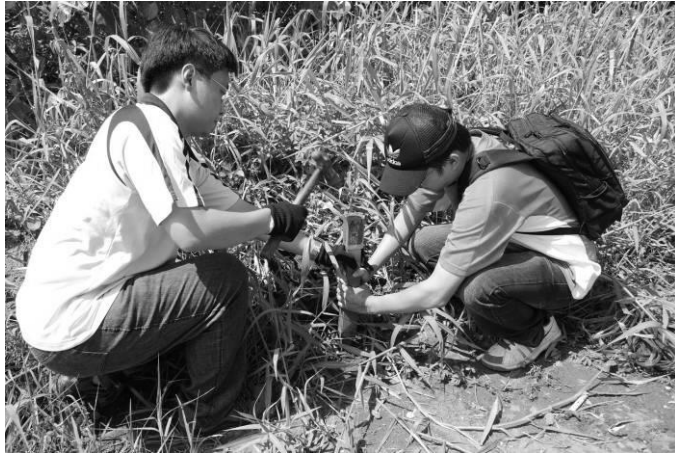
爲了不影響濕地景觀及地上物的大改變，影響候鳥的棲息，參考樁採半隱蔽的型式。

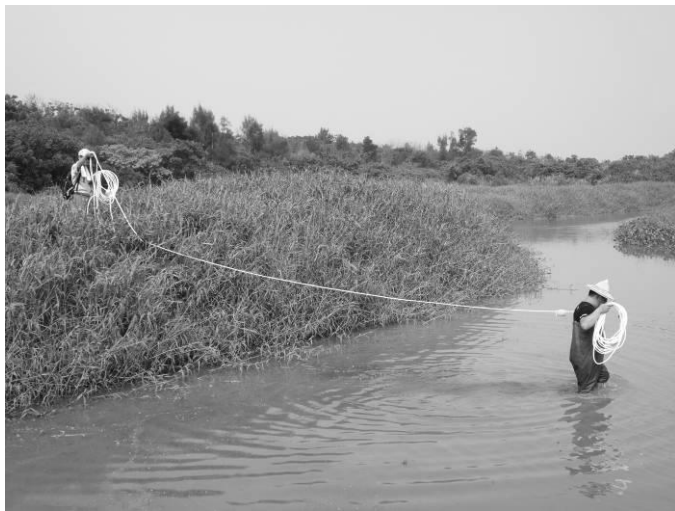
記錄組將繩子固定在對應之保護區兩岸參考樁上，確認兩點間繩子維持一直線，並將樁號紀錄於表格內（附件一）。

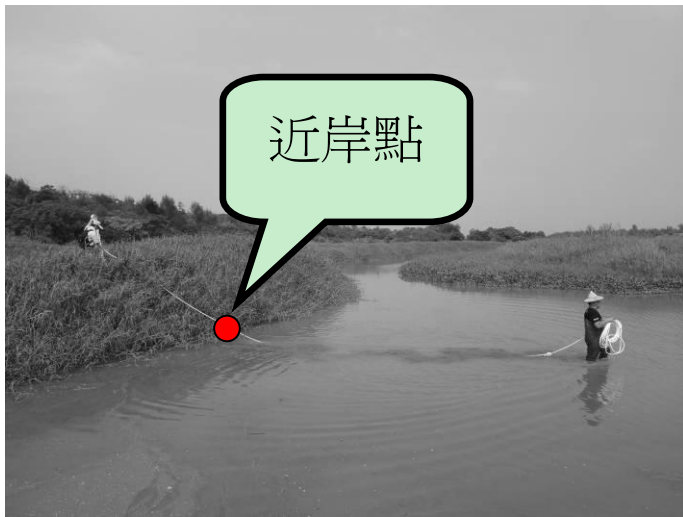
測量組將第一顆浮球固定於近岸點（即水與岸的交接點）。

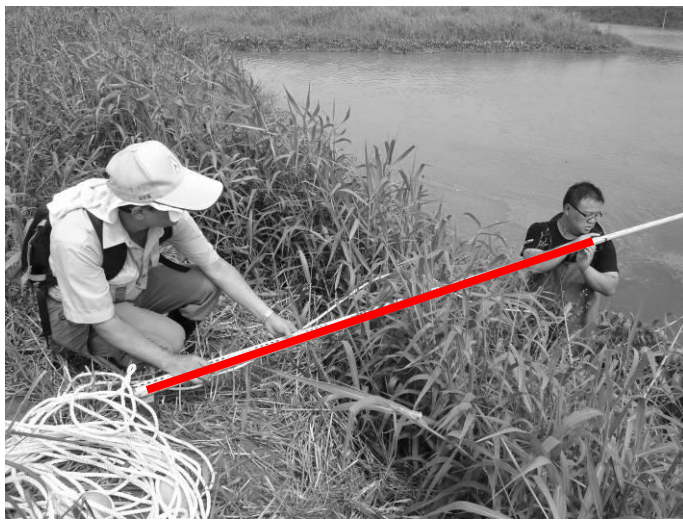
測量組和記錄組合作，以箱尺測量近岸點浮球與斷面樁之距離，將數據記錄於表格內。

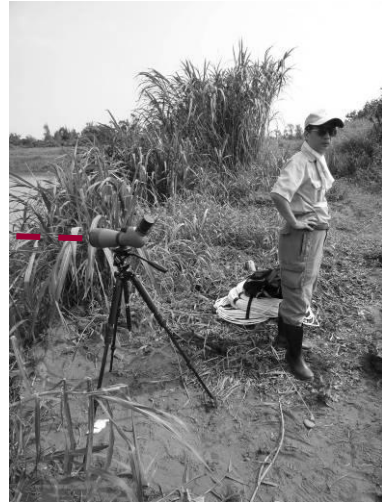
記錄組並於每一次斷面測量前後，用單筒望遠鏡觀測並紀錄水尺刻度於紀錄紙上。

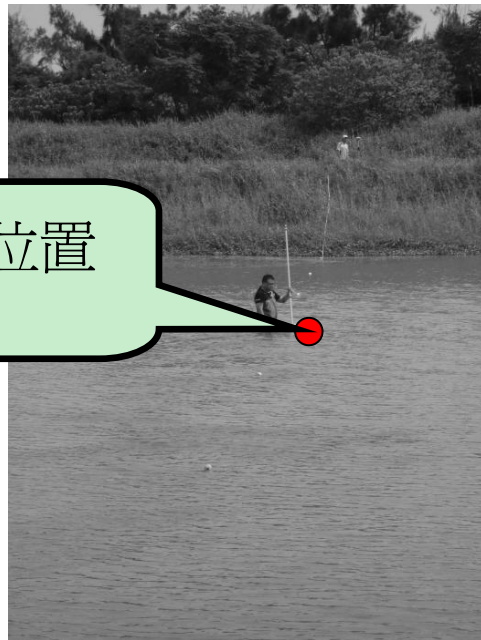
測量組在每一浮球所在位置，將箱尺直立，垂直水面插入，觸及淤泥面時便靜止，測量水底高程；再將箱尺直立插入淤泥底部，測量淤泥厚度，並用無線電回報紀錄組。

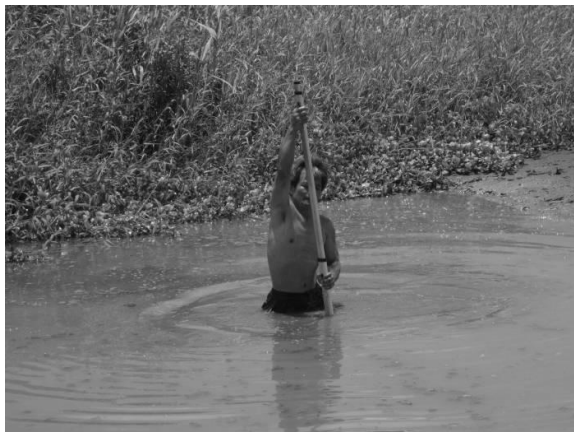
測量組在每一浮球所在位置，將箱尺直立，垂直水面插入，觸及淤泥面時便靜止，測量水底高程；再將箱尺直立插入淤泥底部，測量淤泥厚度，依序完成各浮球位置之資料。

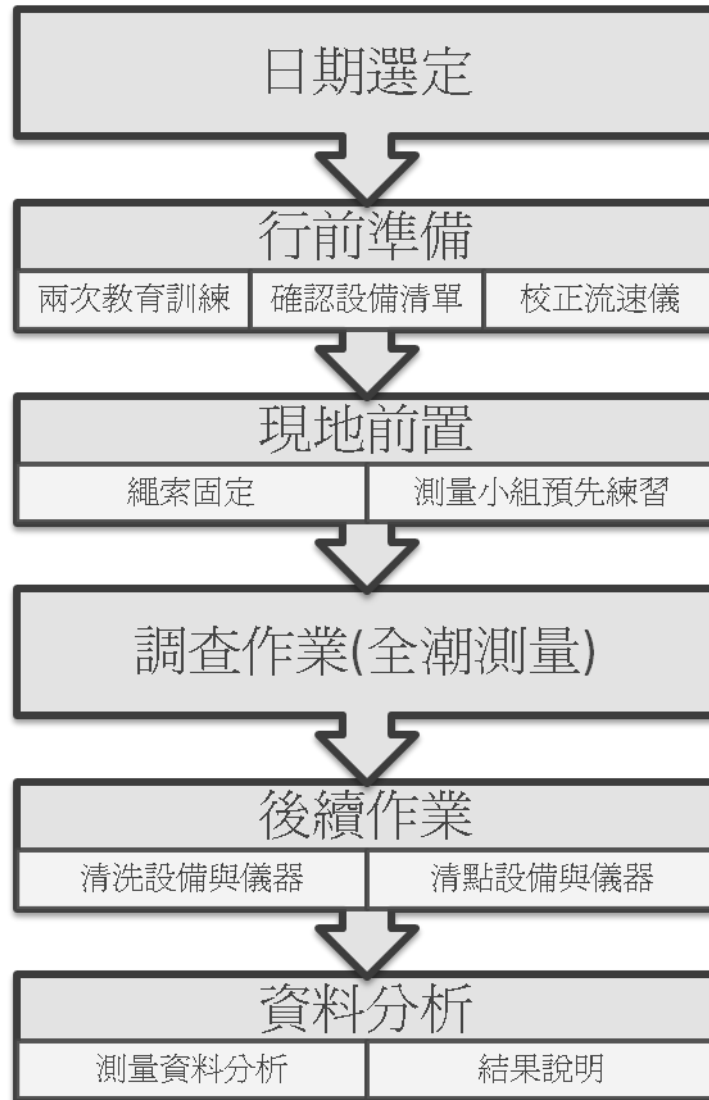
圖 35 全潮測量流程圖

本作業步驟及方法分為行前準備作業、現地前置作業、調查作業與後續作業四部分：

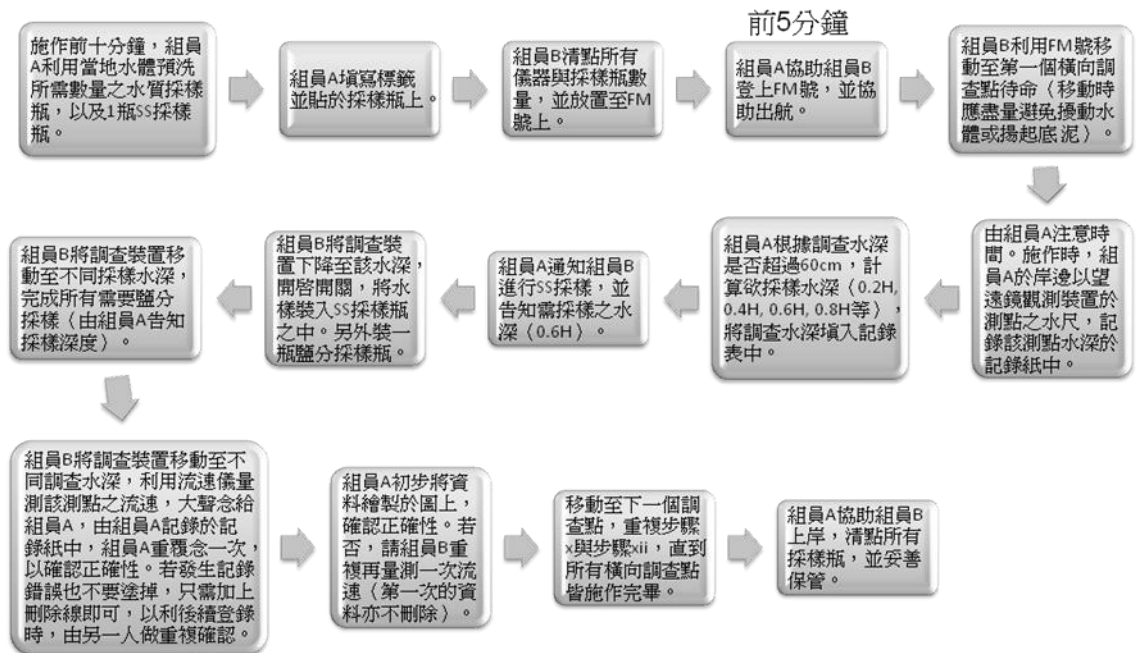
圖 36 全潮測量調查作業流程圖

- i. 施作前十分鐘，組員 A 利用當地水體預洗所需數量之水質採樣瓶（瓶子數量視橫向調查點數量與水深決定），以及 1 瓶 SS 採樣瓶。
- ii. 組員 A 填寫標籤並貼於採樣瓶上。
- iii. 組員 B 清點所有儀器與採樣瓶數量，並放置至 FM 號上。
- iv. 組員 A 協助組員 B 登上 FM 號，並協助出航。
- v. 組員 B 利用 FM 號移動至第一個橫向調查點待命（移動時應盡量避免擾動水體或揚起底泥）。
- vi. 由組員 A 注意時間。施作時，組員 A 於岸邊以望遠鏡觀測裝置於測點之水尺，記錄該測點水深於記錄紙中。
- vii. 組員 A 根據調查水深是否超過 60cm，計算欲採樣水深(0.2H, 0.4H, 0.6H, 0.8H 等)，將調查水深填入記錄表中。
- viii. 組員 A 通知組員 B 進行 SS 採樣，並告知需採樣之水深（0.6H）。
- ix. 組員 B 將調查裝置下降至該水深，開啓開關，將水樣裝入 SS 採樣瓶之中。另外裝一瓶鹽分採樣瓶。
- x. 組員 B 將調查裝置移動至不同採樣水深，完成所有需要鹽分採樣（由組員 A 告知採樣深度）。
- xi. 組員 B 將調查裝置移動至不同調查水深，利用流速儀量測該測點之流速（固定 FM 號正對水流方向），大聲念給組員 A，由組員 A 記錄於記錄紙中，組員 A 重覆念一次，以確認正確性。若發生記錄錯誤也不要塗掉，只需加上刪除線即可，以利後續登錄時，由另一人做重複確認。
- xii. 組員 A 初步將資料繪製於圖上，確認正確性。若否，請組員 B 重複再量測一次流速（第一次的資料亦不刪除）。
- xiii. 移動至下一個調查點，重複步驟 x 與步驟 xii，直到所有橫向調查點皆施作完畢。
- xiv. 組員 A 協助組員 B 上岸，清點所有採樣瓶，並妥善保管。
- xv. 同時對社區志工進行教育訓練。**
