101 年國家重要濕地保育 行動計畫

執行單位：真理大學生態觀光經營學系

**[屏東縣牡丹鄉東源濕地保育行動
計畫_正式總結報告]**

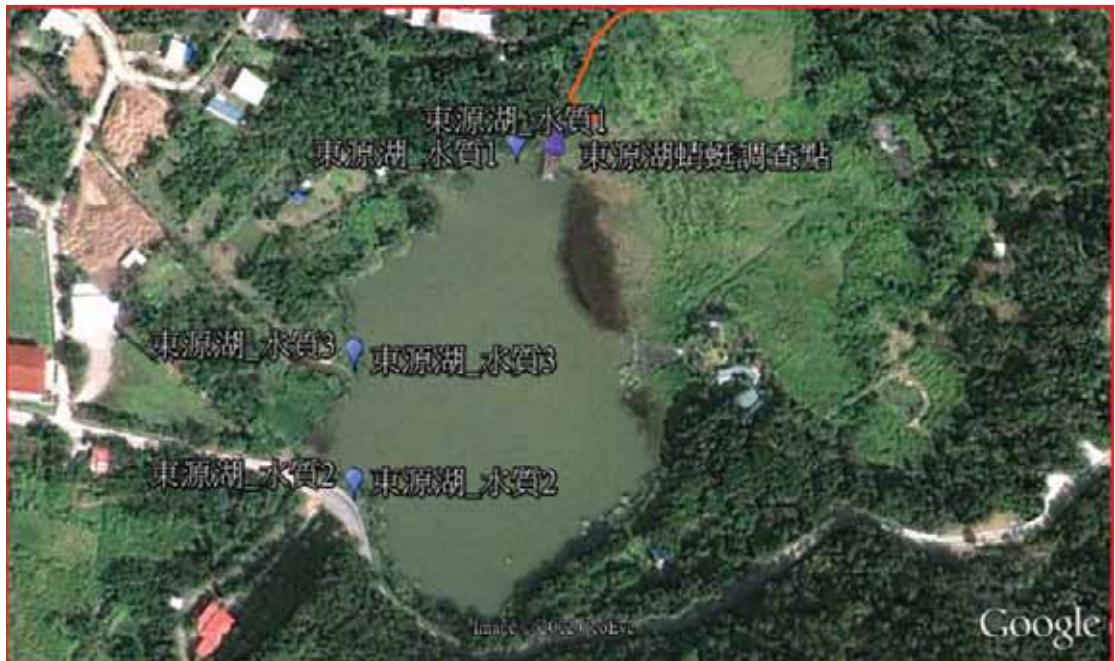
(一) 東源湖三處樣點

本年度第二級棲地快速評估延續100年度計劃，選擇水上草原濕地以及哭泣湖(東源湖)進行評估，執行時考量濕地的大小、形狀以及實際上可到達的位置，哭泣湖設置水閘門、沙洲、碼頭，三個樣點進行調查，水上草原濕地設置木棧道以及2處溼地草澤，共三個點位進行評估。調查樣點選擇視野較開闊可環視水體的地點，且可以接近水體或垂放沙棋盤者。

樣點代號	說明	樣區狀況	調查項目
東源湖	KL-1	東源湖水閘門後沙洲	水體溢流所形成之沙洲	靜水域棲地評估
	KL-2	東源湖水閘門	流動水域時為靜止水體	靜水域棲地評估
	KL-3	東源湖碼頭平台		靜水域棲地評估
水上草原濕地	DW-1	水上草原濕地木棧道	為流動水域	流水域棲地評估
	DW-2	水上草原濕地內水域	靜止淺水域	靜水域棲地評估
		水上草原紫葳樹水域	靜止淺水域	靜水域棲地評估
旭海路口濕地 流動水域	DW-3	水上草原濕地水泥橋	為橋下溝渠	流水域棲地評估
		旭海路口濕地_平台		靜水域棲地評估
	1	水上草原前	為靠近草澤的水溝	流水域棲地評估
	2	馬里巴廚房溪流	為小型溪溝	流水域棲地評估

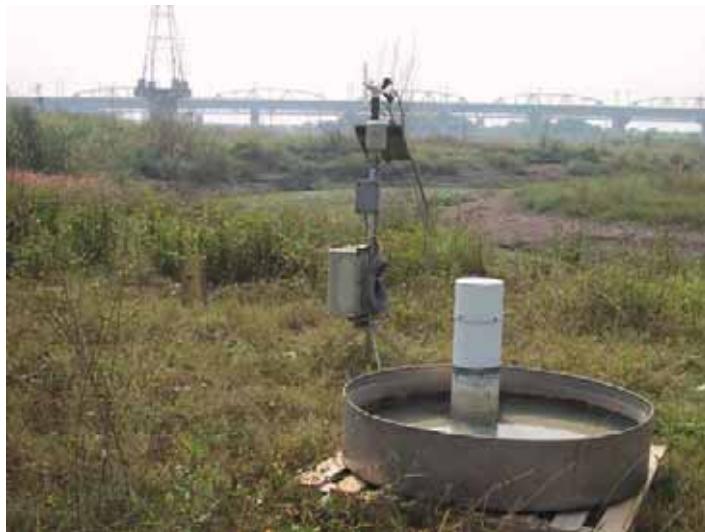
圖 微氣象站

現場架設微氣候資料如蒸發、降雨量等基本氣象資料，微氣候站包含風速 (m/s)、風向 (DegC)、溫度 (°C)、濕度 (%)、氣壓 (mBar)、蒸發量 (cm)、日射 (W/m²) 及雨量 (mm) 等8大項資料。如下圖所示。

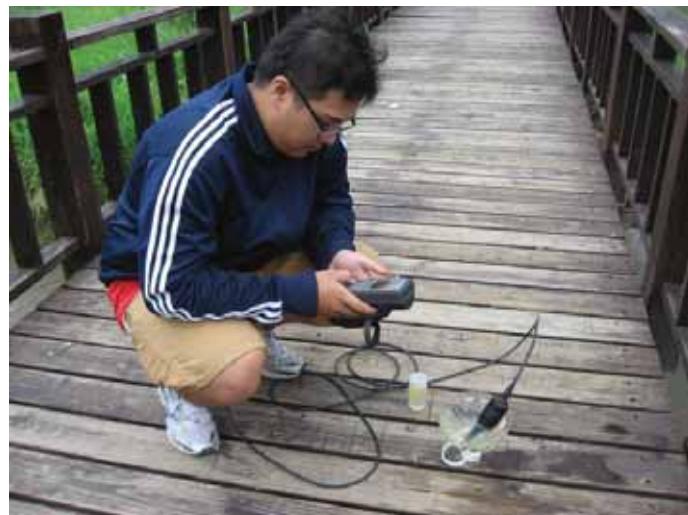
圖、水質儀檢驗

1. 以水質儀來量測水質並分析：水質儀的水質分析內容包含水中溫度、大氣壓、溶解氧飽和狀態、溶解氧濃度、表面潔淨度、電導率、電阻、電導度鹽鈣含量、鹽度、酸鹼值、氧化還原電位等項目。

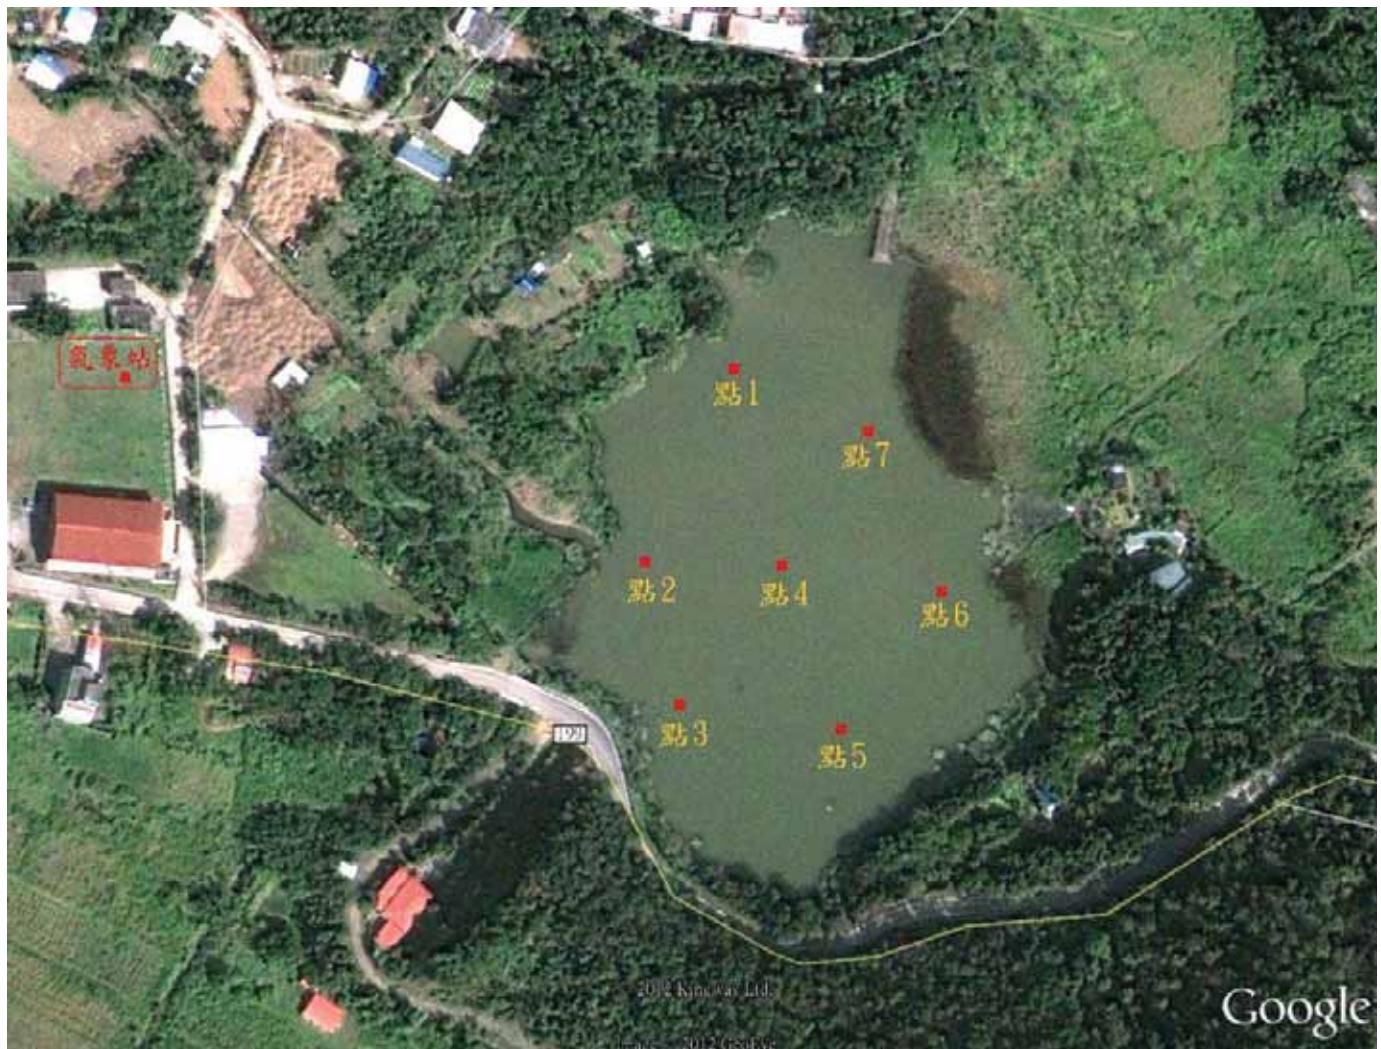
東源湖七處水質量測點位置圖

(一) 本調查於東源湖設置七處水質量測點，如下圖。測點 1 為東源湖觀景台右側為第一處觀測點，以 GPS 座標定位繞湖一圈訂為六處觀測點以及湖中心一處觀測點。

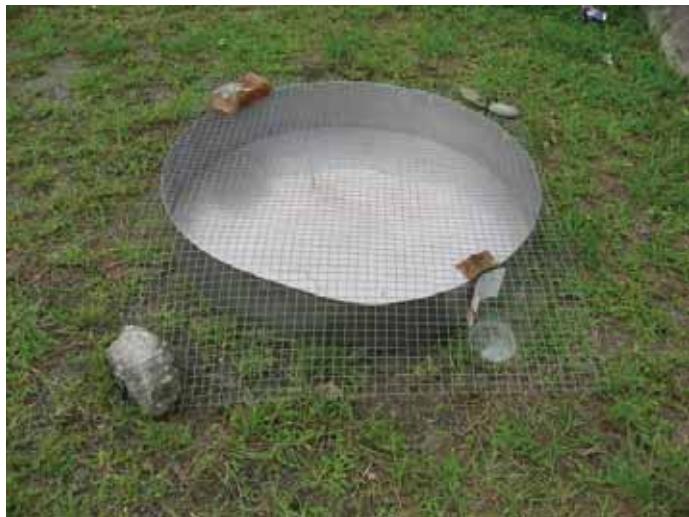
蒸發皿裝置圖

(二) 蒸發皿架設置國小旁的草皮上，與氣象站放置旁邊

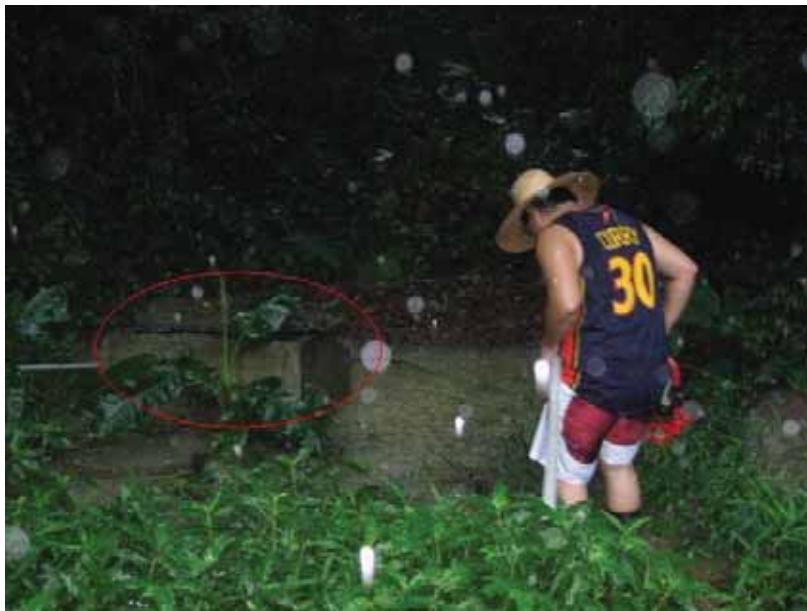
井 4 位置圖

(三) 本調查設定以下四口地下水井做為量測水井深度的觀測站

1. 為學校籃球旁對面民宅的井
2. 為民宅旁
3. 為木橋旁的井
4. 為上坡路段的民宅上方的井

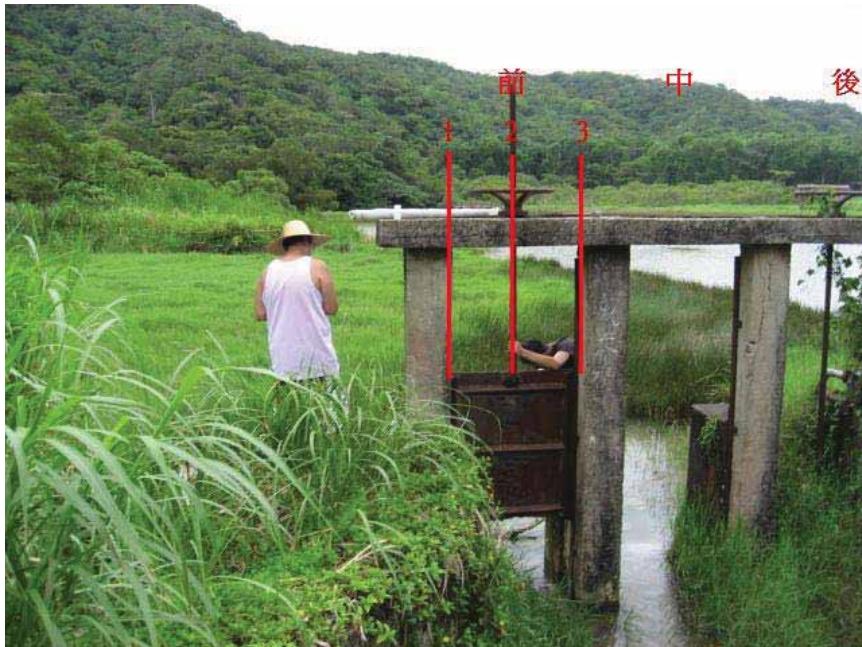
三處水閘門 9 個量測點位置圖

(四) 東源湖閘門，三個閘門口，分別取三個點，共九個點

由東源湖日出流量圖可知 6/13 的流量最為大，且流量有明顯上升的趨勢，推測因梅雨季節與的關係，使得雨量豐沛，由於東源湖水閘門共有三個閘門口，所以我們將其三個閘門口，分別為前、中、後，而一個閘門口各別取三個量測點，分別為 1.2.3 測點，來量測閘門口水流流速，已知閘門口的面積，而可得出水流流量。

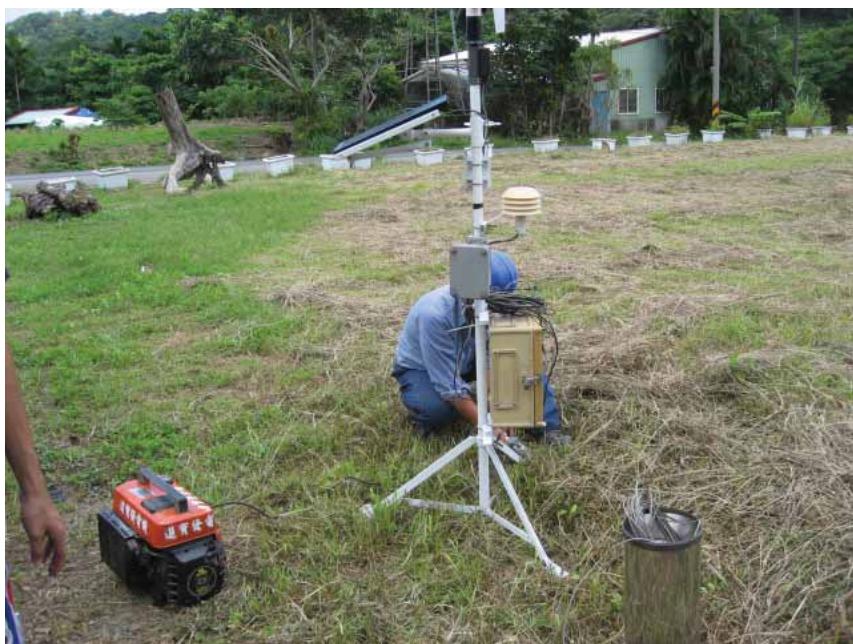
氣象站位置圖

(五) 氣象站架設置國小旁的草皮上，與蒸發皿放置旁邊

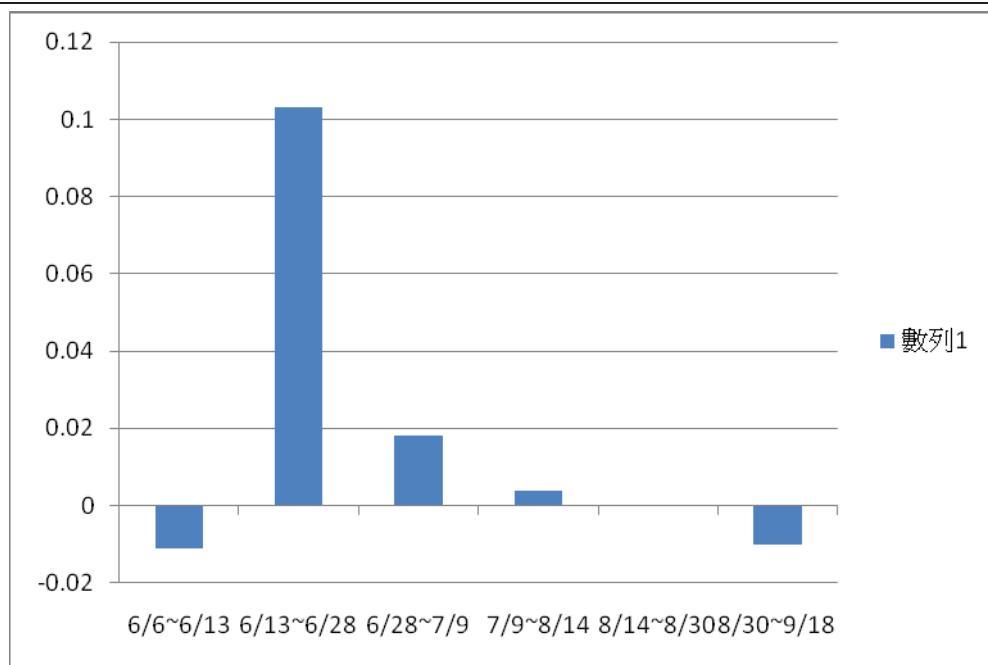
蒸發皿水位變化圖

日期	6/6~6/13	6/13~6/28	6/28~7/9	7/9~8/14	8/14~8/30	8/30~9/15
平均值之差	-0.011m ³	0.103m ³	0.018m ³	0.004m ³	0m ³	-0.010m ³

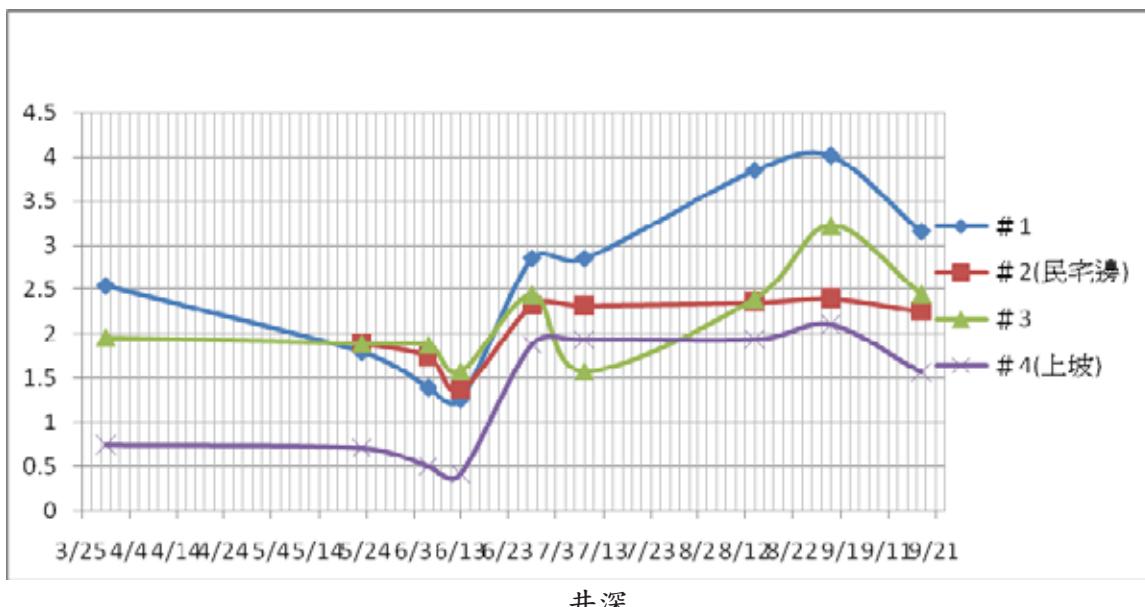
目前調查結果發現，討論水井與濕地的水是否相通，調查地形是否為地下水補助到平衡點的關係，由結果湖深與井深之數據比對可知，如下圖所示

地下水監測共設有四口觀測井，觀測時間是5月23日到9月18日為止，其中由圖片中可明顯觀察出來對於降雨後的地下水補注是有水位上的提升的，尤其是位於東源湖畔較近的井1以及鄰近於水上草原的井三來說，水位是有明顯的出現上升及下降，到了八月中旬過後，漸漸沒有太多的降雨，而觀測井中的水位也就漸漸下降。

水平衡主要是湖中水的流進與流出的總和，流進水量包含雨水、空氣中的水份，流出的水量包含水閘門流出的水、空氣乾燥的蒸發量，而量東源湖水深以及地下水水井的深度來計算水位的高低。
