金龍湖暫定重要濕地  
分析報告書（草案）

規劃單位：臺東縣政府  
評定機關：內政部

中華民國 106 年 2 月

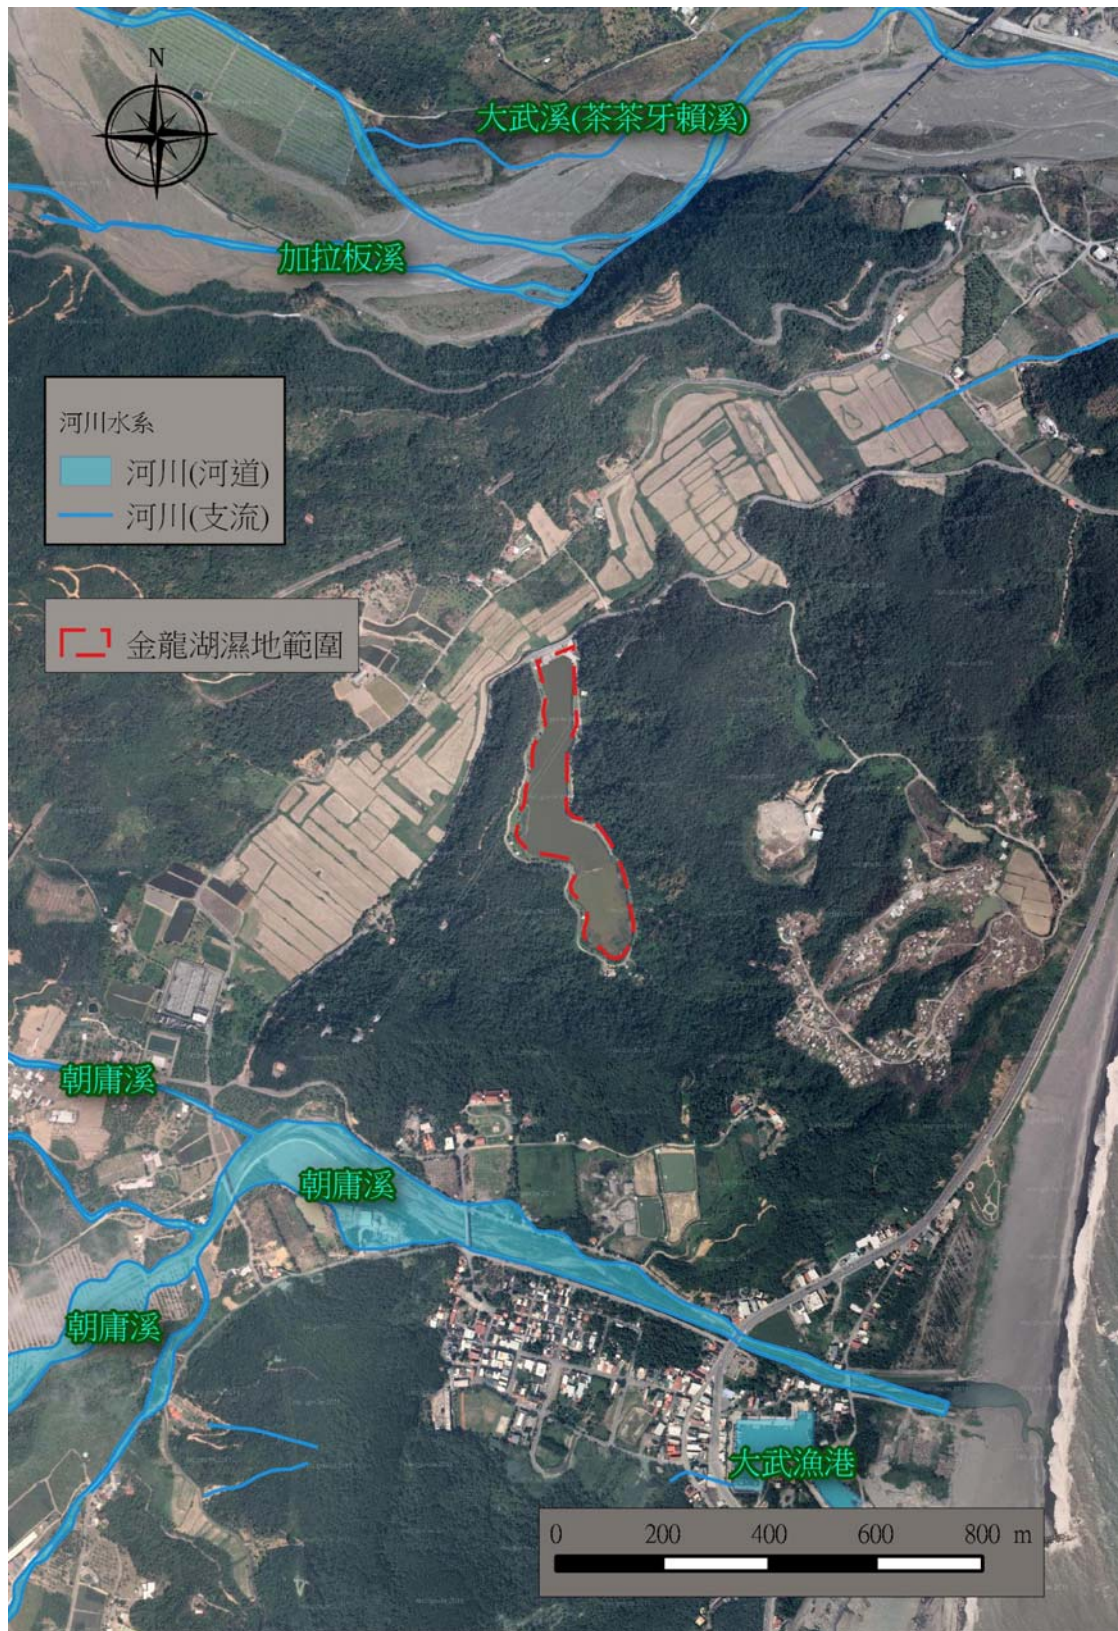
圖 5 金龍湖濕地鄰近河川水系

金龍湖位於大武溪與朝庸溪之間的凹地，由豐富之天然湧泉形成，昔日是用以蓄水灌溉大武附近的農田，故有「大武水庫」之稱。金龍湖濕地的西北角，匯集金龍山與巴矢山間的地表水後，向北流入大武溪。

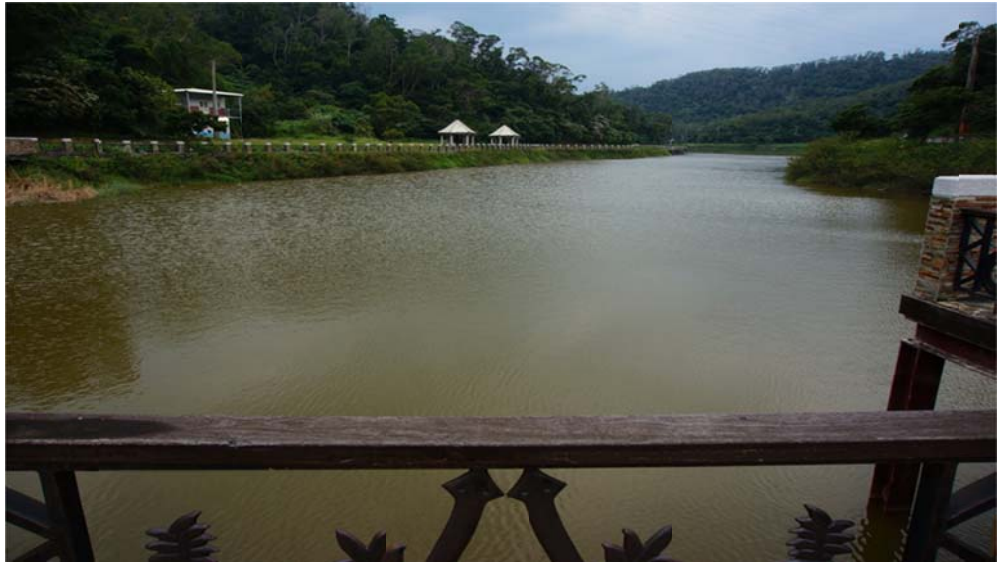
圖 6 金龍湖溼地棲地環境(現況)

本區面積約為 5 公頃(表 2)，大武鄉公所近年沿湖闢建環湖道路，湖邊約 2 公里多的步道，希望增加觀光效益，然成效不彰。現今的金龍湖優養化嚴重，濕地內外來種植物蔓生，已漸失生物多樣性的價值。依據陳義雄、曾晴賢、邵廣昭「湖泊野埤及離島溪流生態現況優劣之評定分類」(2009) 將金龍湖評定為「滅絕」，即顯示其生態服務價值的弱化。公告之範圍及現地照片如圖 6。

1. 臺東縣金龍湖屬舊有湧泉濕地，經築堤蓄水後而成，然水體小且水質已嚴重優養化，沿岸亦水泥化，自然條件不佳。
2. 本濕地公告面積僅5公頃，池水優養化嚴重，水質不佳，四周亦為環湖自行車道圍繞，切斷與鄰近淺山之連結，亦無生態廊道可供動物往返遷徙。
3. 本區生物調查結果顯示其生物多樣性不高，亦有外來種濱岸植物大肆蔓生，加速濕地淤淺。經資料顯示，全區並無珍貴稀有植物。濕地之動物除2種陸域鳥類及1種爬蟲類為保育類野生動物外，其他水生動物均屬外來種或普遍分布種，缺乏珍貴生物資源，亦無法提供良好棲地。
4. 大武鄉公所原希望透過營造建構，能增加附屬觀光產業價值，但經多年運作，結果該區觀光價值有限，產值效益不佳。
5. 綜合分析臺東縣金龍湖濕地之環境與生態現況，發現其濕地功能與面積已因自然變遷改變且難以於短時間恢復，徵詢土地管理者(大武鄉公所)之意願均表示不願納入重要濕地範圍，經再評定結果建議不列入國家重要濕地。

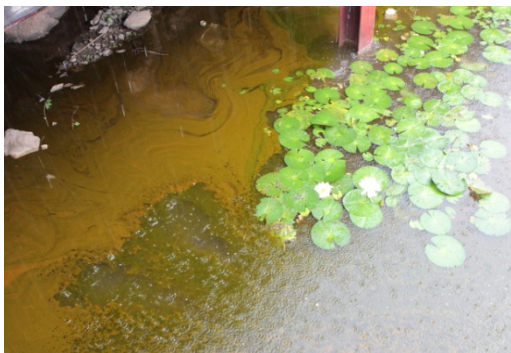
圖 10 金龍湖濕地棲地環境

關於金龍湖濕地生態調查過去僅有陳義雄、曾晴賢、邵廣昭（2009）對於湖中之魚類進行調查，調查發現僅發現兩種魚類：紅魔麗體魚（*Amphilophus citrinellus*）和雜交吳郭魚（*Oreochromis* sp.），兩種魚種均為外來種，並指出該兩種魚類已在金龍湖成功繁殖。由於金龍湖濕地所發現魚種均為外來種，因此在「湖泊野埠及離島溪流生態現況優劣之評定分類」中被評定為「滅絕」<sup>1</sup>。此外，該調查中並進行水質與環境的基本測量，其相關陳述如下：水色呈土黃色略透明，埠塘底質為泥土，湖畔皆為水泥礫石堆砌而成。pH 值為 6.90，水溫為 34.0 °C，濁度為 18 NTU，導電度為 2,088  $\mu$ s/cm，溶氧為 7.90，總溶解固體物含量（TDS）為 70 mg/L。此外並記錄到挺水性生長型態的李氏禾（*Leersia hexandra*），及浮水性生長型態的布袋蓮（*Eichhornia crassipes*）等植物。總體來說，從魚類相來看，金龍湖濕地的生態環境並不理想。

金龍湖濕地現金藻華現象嚴重

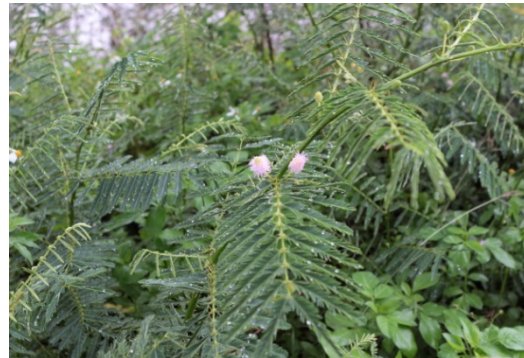
*taitungensis*) 等物種<sup>2</sup>。臺東縣觀光旅遊網 (2016) 則記載在每年 10-11 月候鳥南遷過冬的季節蒼鷺 (*Ardea cinerea*)、黑尾鷗 (*Limosa limosa*)、小水鴨 (*Anas crecca*)、琵嘴鴨 (*Anas clypeata*)、濱鷗 (*Calidris alpina*)、彩鷗 (*Rostratula benghalensis*)、高蹺鴛 (*Himantopus himantopus*)、小白鷺 (*Egretta garzetta*) 等候鳥會在金龍湖駐足。此外，在 2016 年 1 月進行金龍湖濕地的踏勘時，發現除了臺東常見的烏頭翁 (*Pycnonotus taivanus*)、紅鳩 (*Streptopelia tranquebarica*)、蒼鷺外，亦觀察到一隻黑鳶 (*Milvus migrans*) 在濕地上方空域盤旋。此外，並發現水質優養化嚴重出現藻華 (圖 23)，無法目視觀察，且在濕地周邊出現大量外來種植物—刺軸含羞草 (*Mimosa pigra*; 圖 10)，並有陸化現象，是值得注意的生態問題。就保育等級來看，上述物種中朱鷗與黑鳶為珍貴稀有保育類野生動物 (第二級)，兩傘節為其他應予保育類野生動物 (第三級)。

金龍湖濕地周邊發現之外來種植物—刺軸含羞草

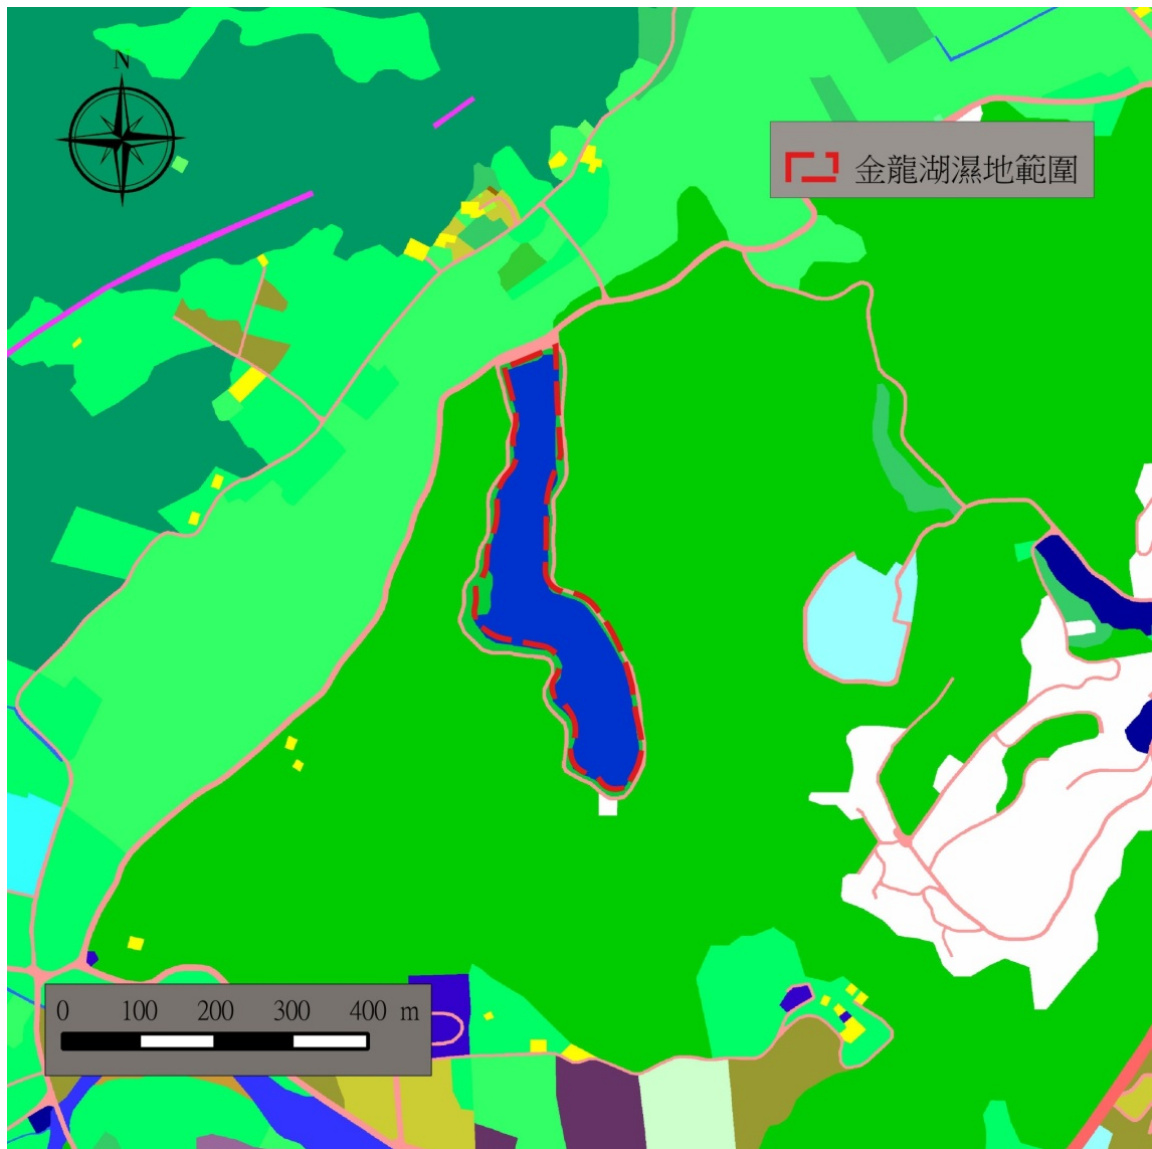
圖 11 金龍湖濕地土地使用狀況

金龍湖濕地位於大武鄉第一公墓旁，東側鄰近太平洋海岸，北側與西側則為大武溪與朝庸溪間之帶狀平原。土地利用狀況詳如圖 11。
